## West Vanguard-rapporten

NOU 1986: 16

# **Ukontrollert utblåsing på boreplatt- formen West Vanguard 6. oktober 1985.**

**Rapport fra granskingskommisjonen oppnevnt av  
Justisdepartementet 8. oktober 1985.**

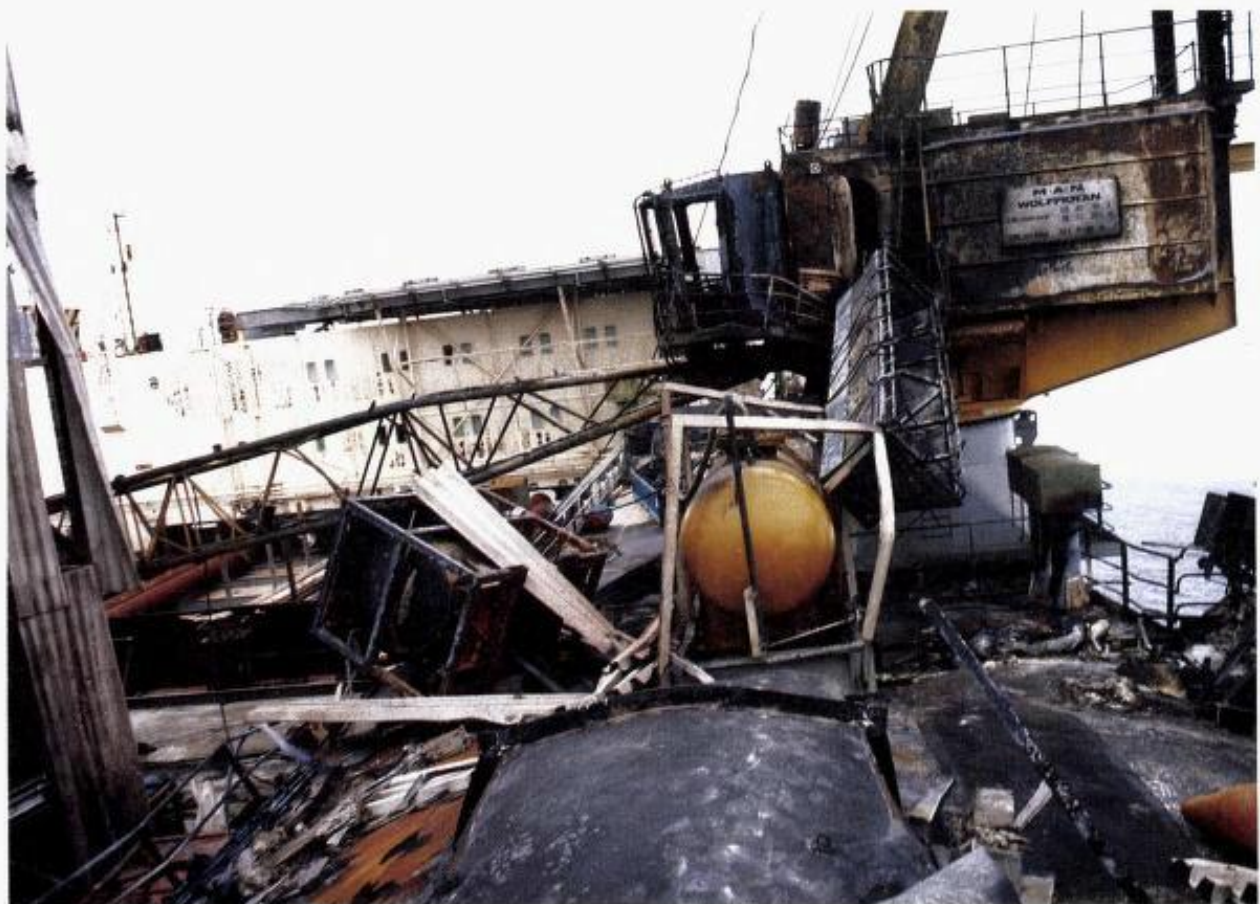
Styrbord side av boretårn.

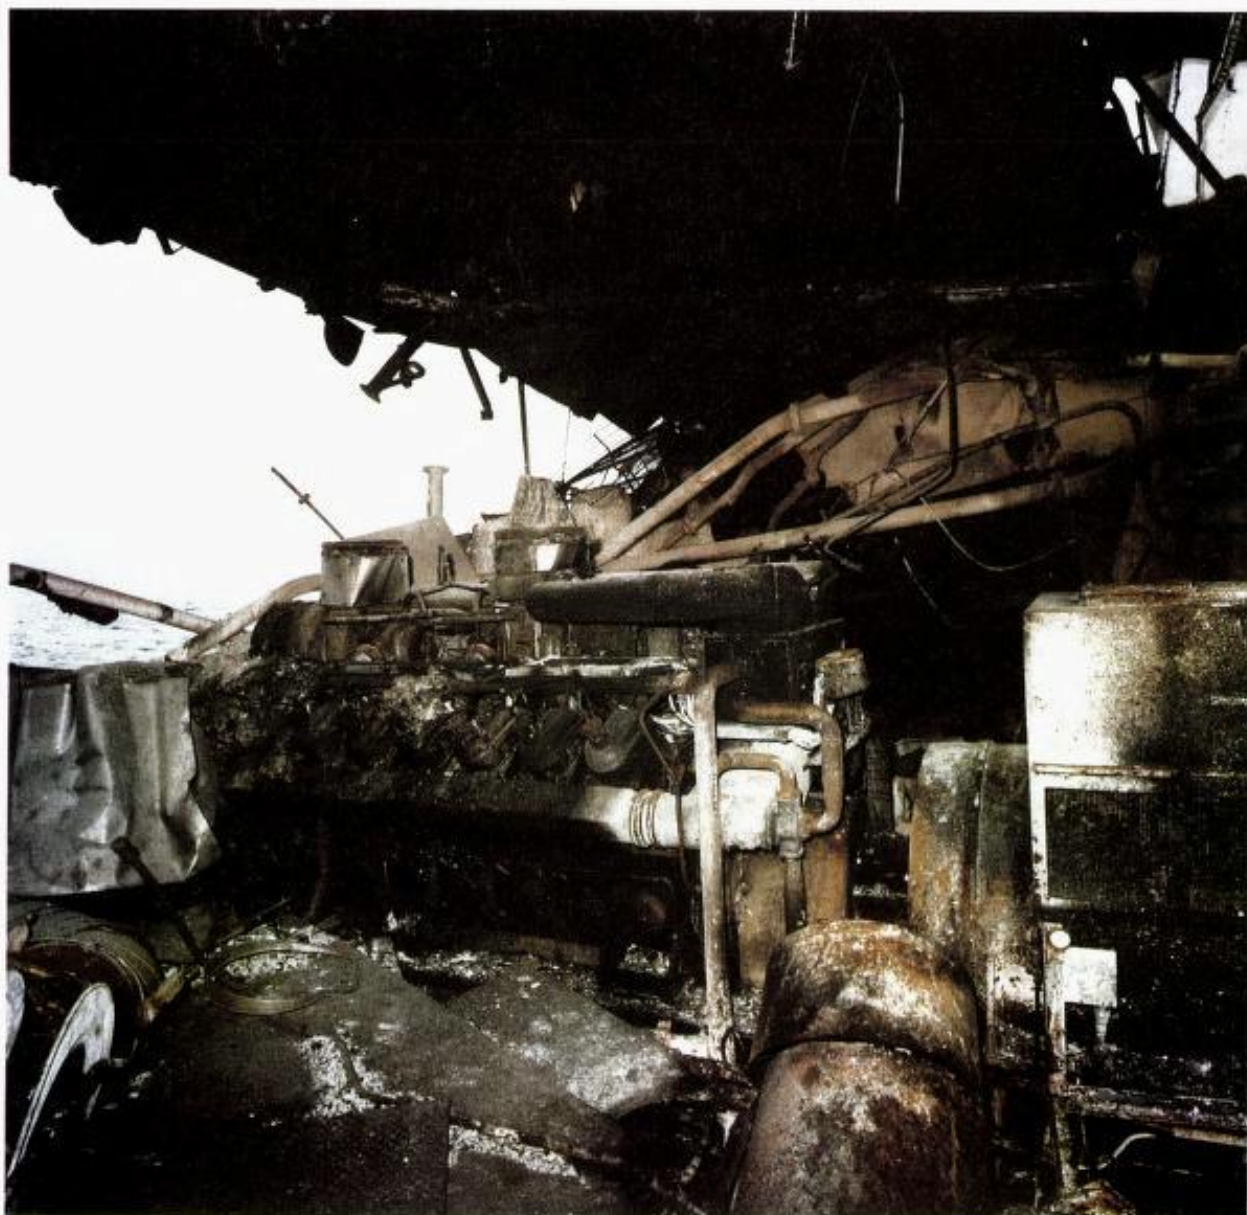
*Fra maskinrom.*

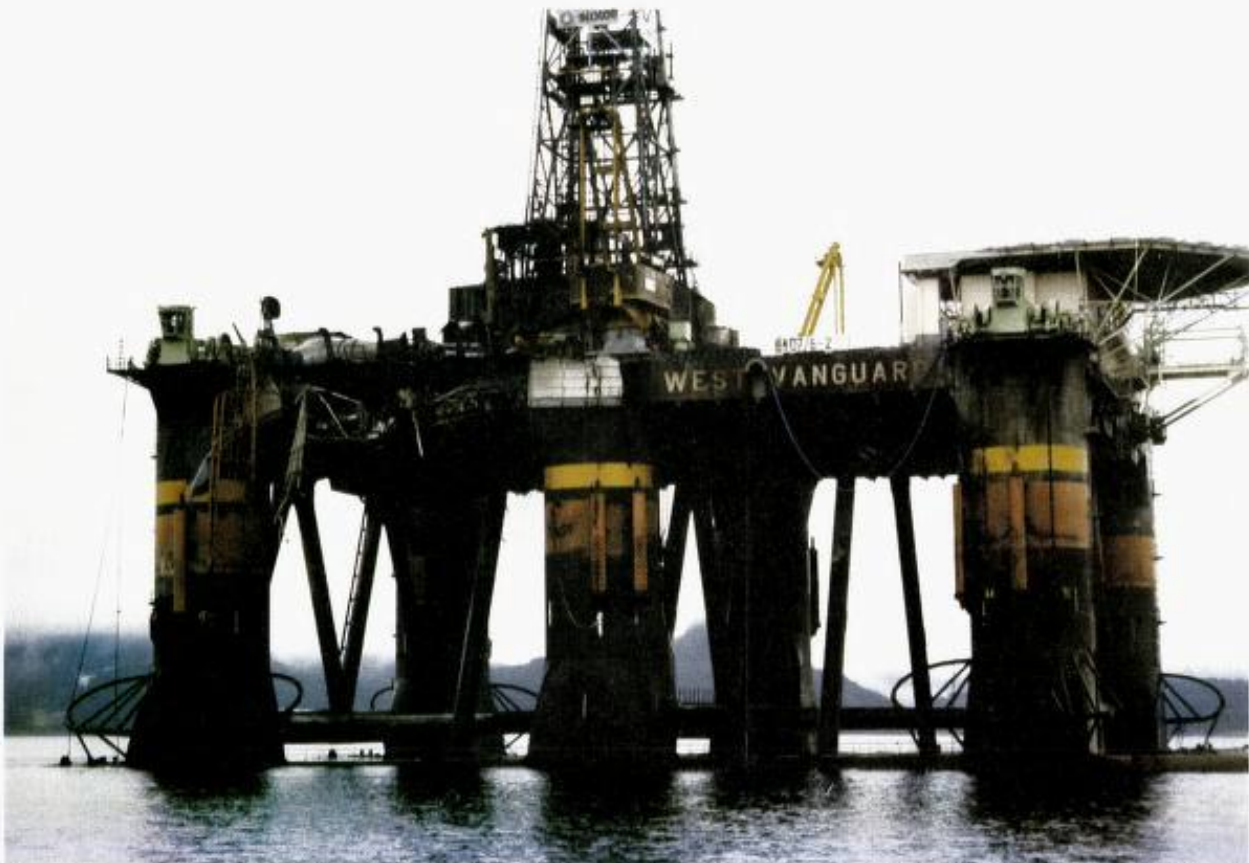
Fig. 4.1. *Fotografi av boreriggen «West Vanguard» sett fra styrbord side. Skottet i Engine Room er sprengt åpent. Bildet er tatt den 5. november mens riggen lå i Freifjorden.*

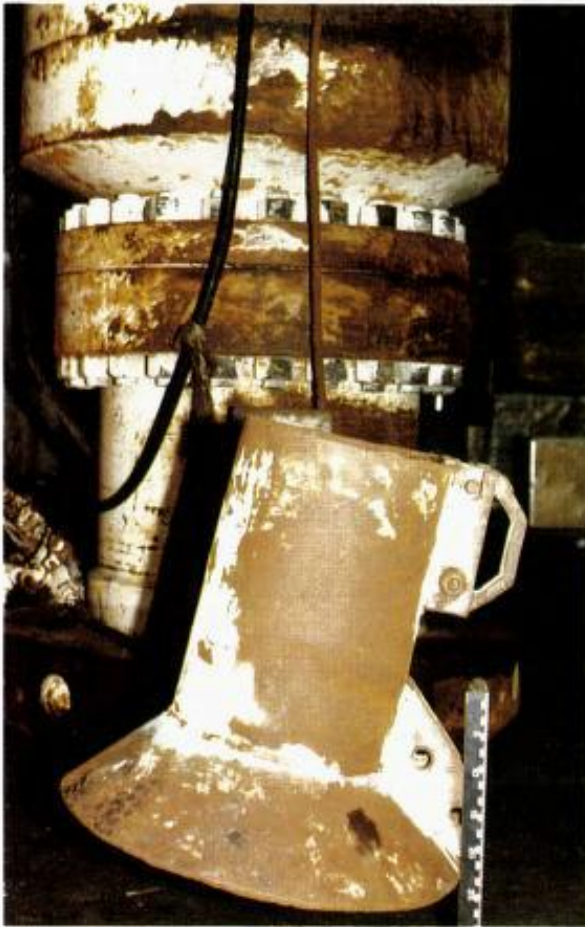
Foto 2. Deformert styretrakt.

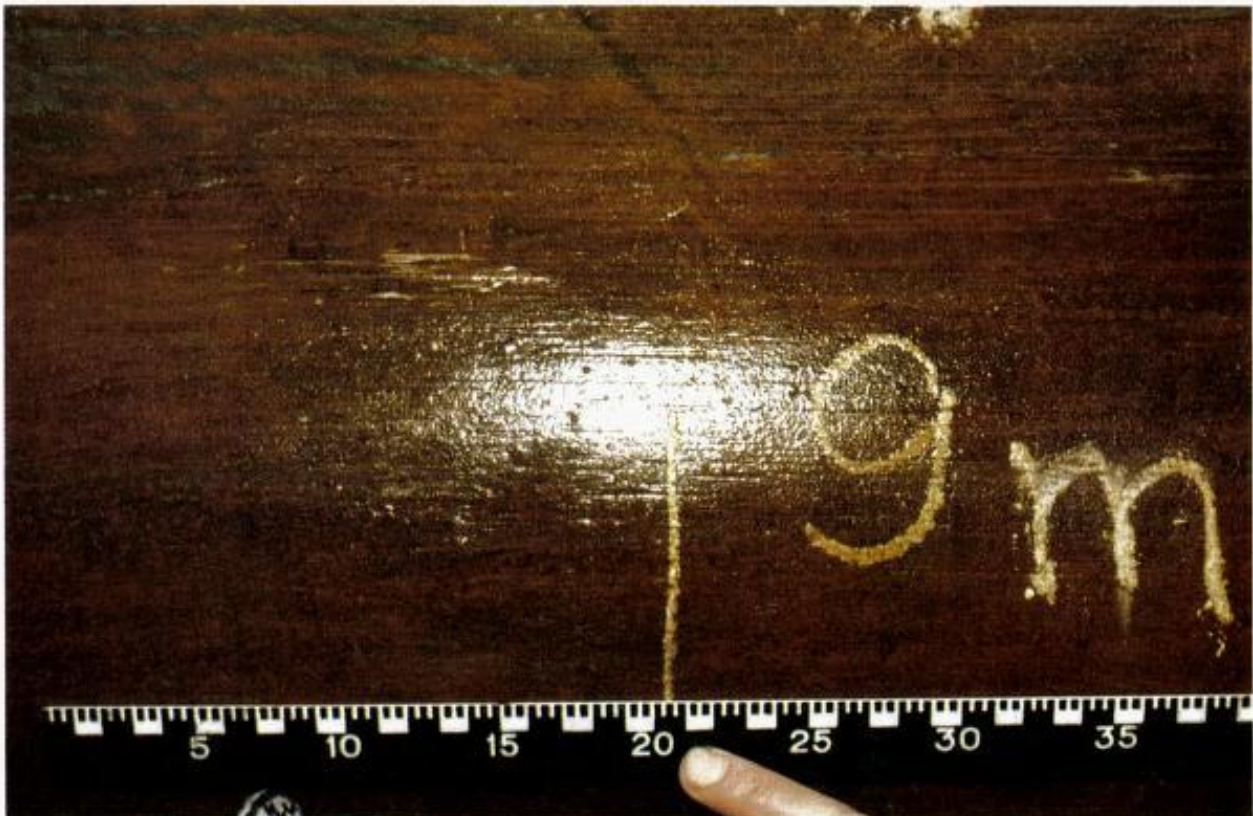
Foto 3. Spor på innerrør.

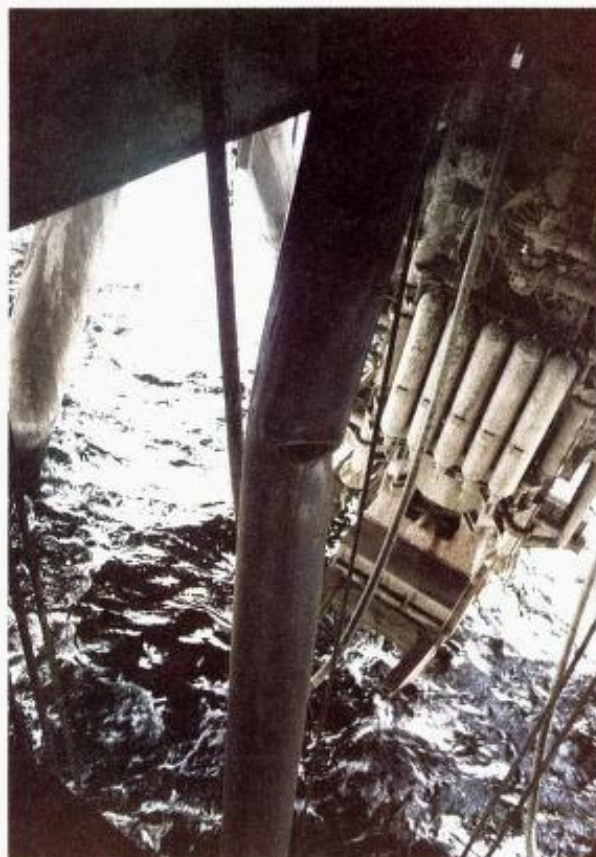
Foto 4. Knekk på innerrør.

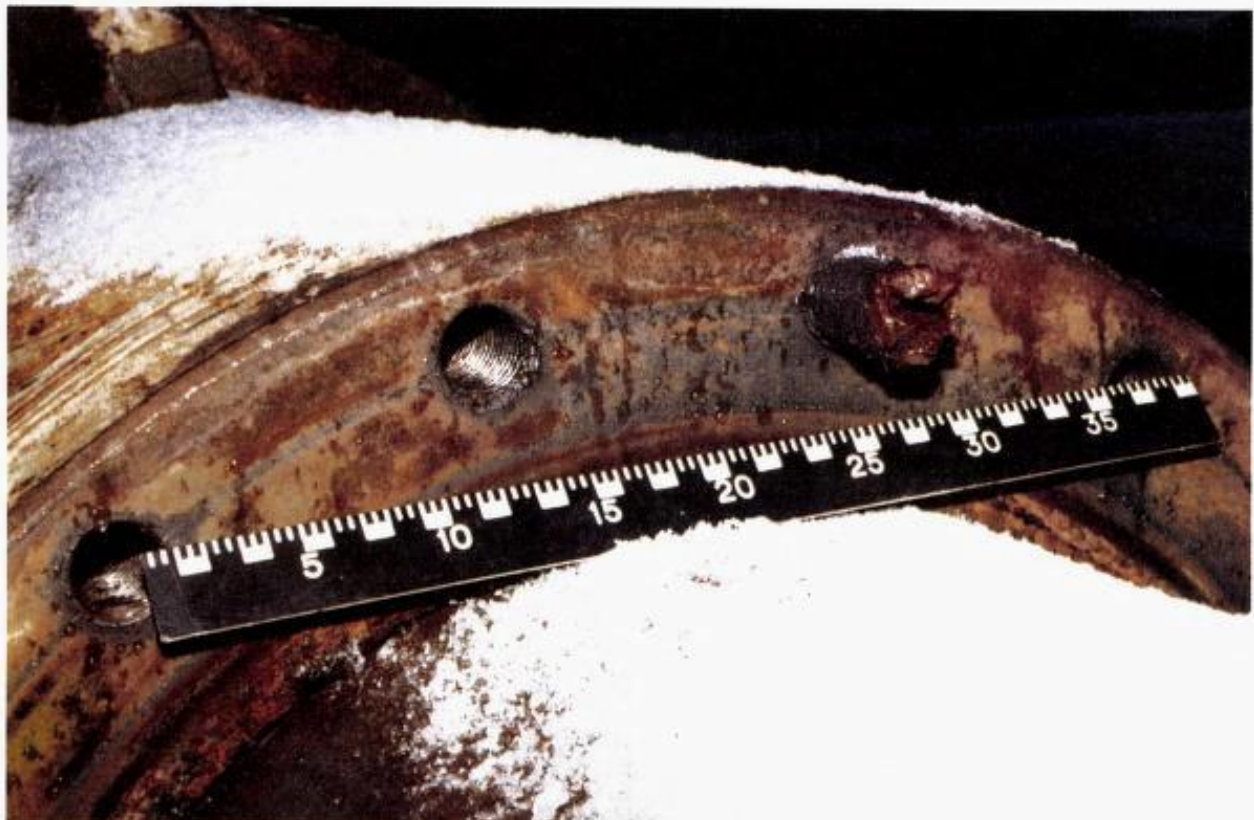
Foto 9. En av to avrevne skruer.

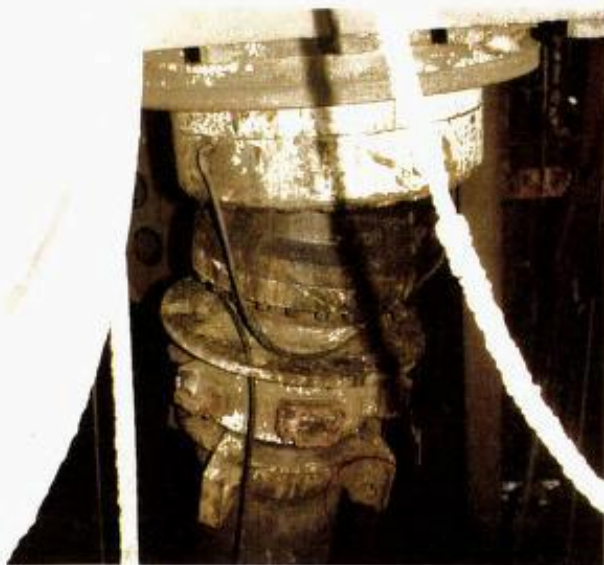
Foto 9A. Innerrør med skadet øre.

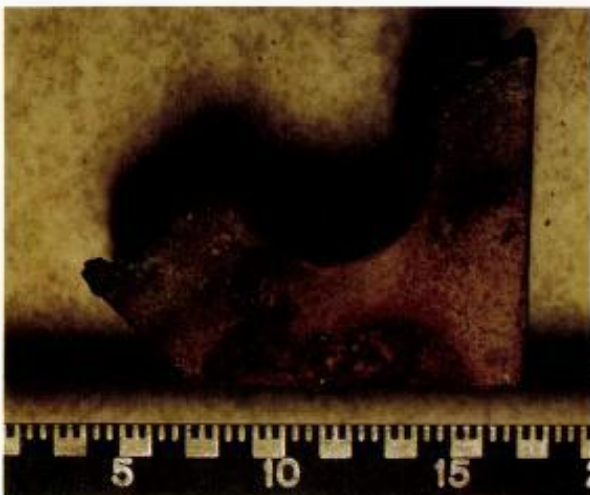
Foto 9B. Skadet øre.

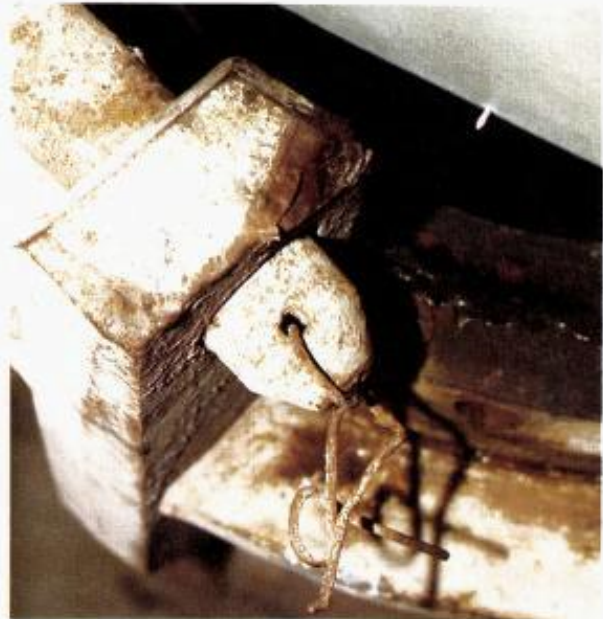
Foto 9C. Pakningsenhet med skadet øre.

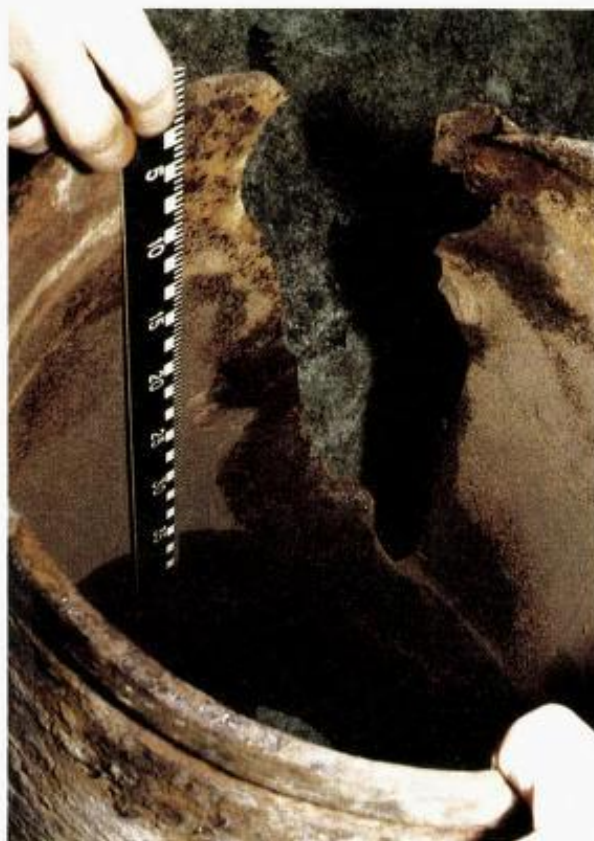
Foto 11. Erosjonsskade ved rørbøy A.

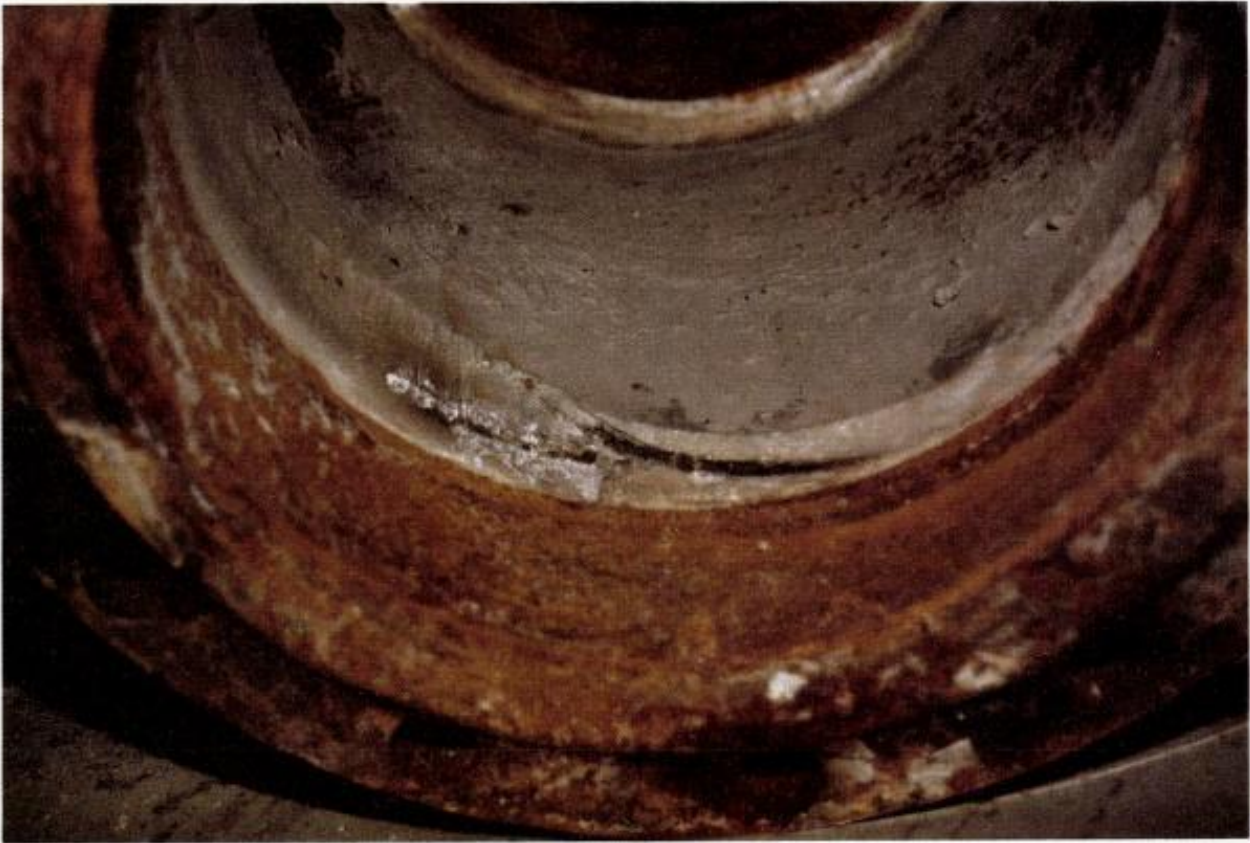
Foto 17. Erosjonsskader.

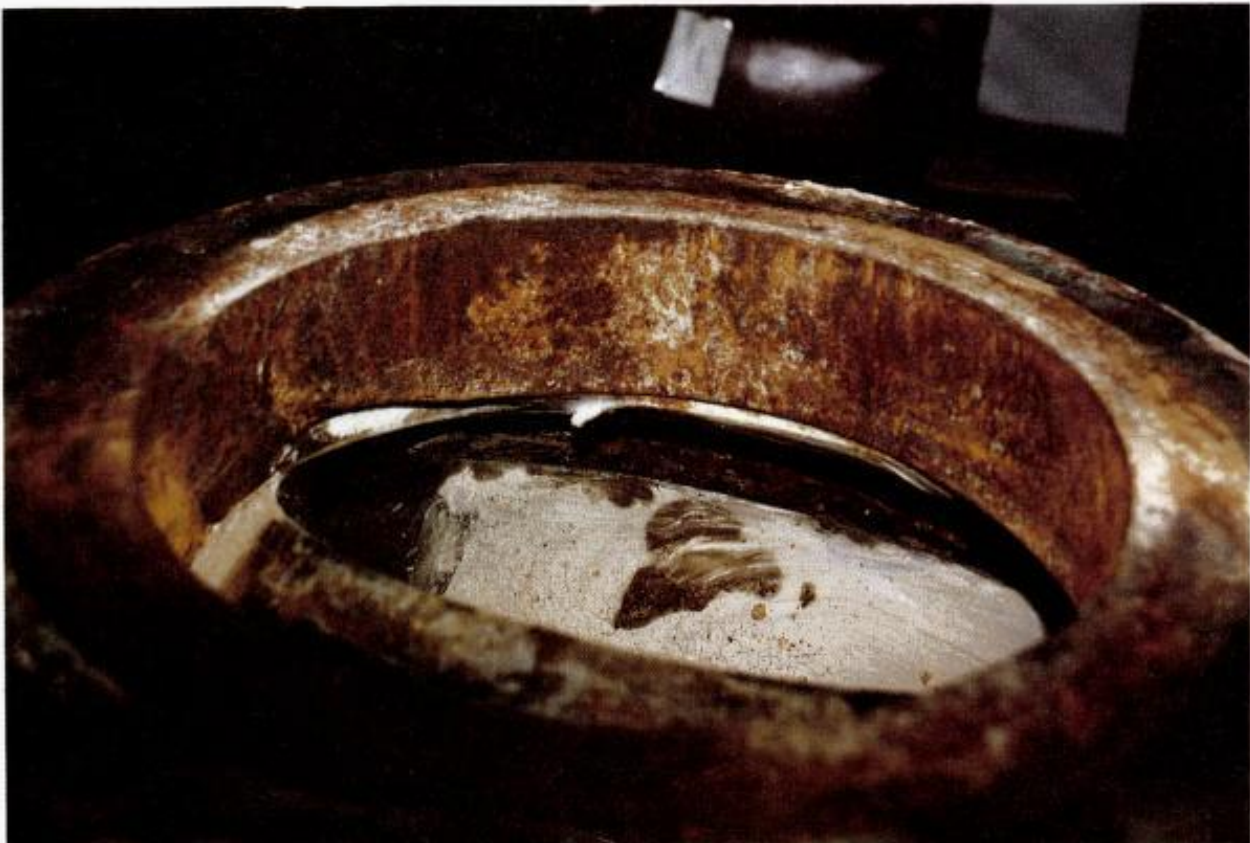
Det faktum at denne kuleventilen ikke åpnet fullstendig, har gitt ekstra turbulens i gassstrømmen og således muligens økt slitasjen på det etterfølgende rørbøyet (rørbøy B fig. 1). Bortsett fra denne effekt har funksjonssvikten neppe hatt nevneverdig betydning for skadeforløpet.

Foto 18. Teflontetning hindret full åpning.

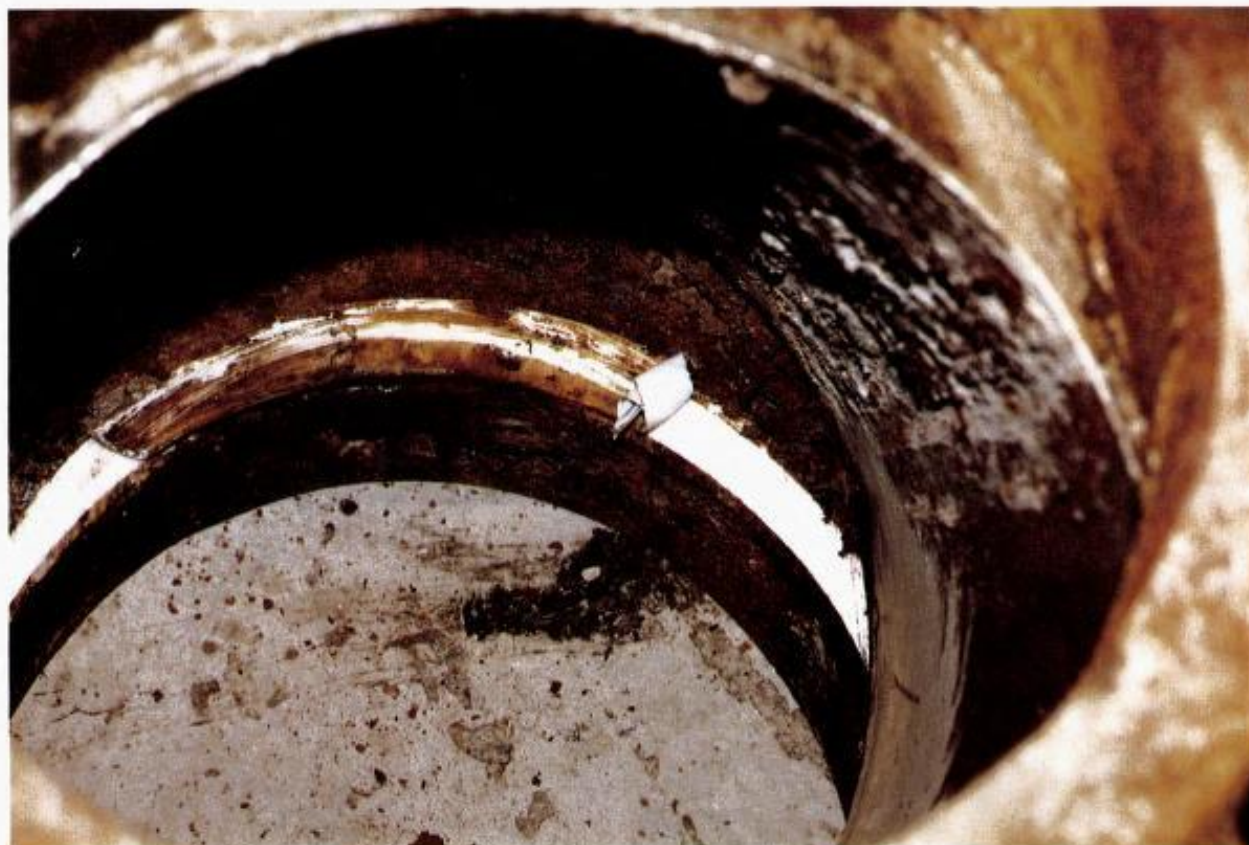
Det faktum at denne kuleventilen ble stående delvis åpen medførte at gass strømmet inn i sikterommet (slamrommet) på et tidlig tidspunkt. Senere kom gassen inn i sikterommet gjennom de hull som erosjonen forårsaket i forgreningsrøret og i veggen mot sikterommet. Det er således i dette tilfelle ikke lett å fastslå hvilken betydning funksjonssvikten for denne kuleventilen har hatt for hendelsesforløpet eller skadeomfanget. Funksjonssvikten må likevel karakteriseres som alvorlig, da

Foto 19. Av-skavning av teflontetning.

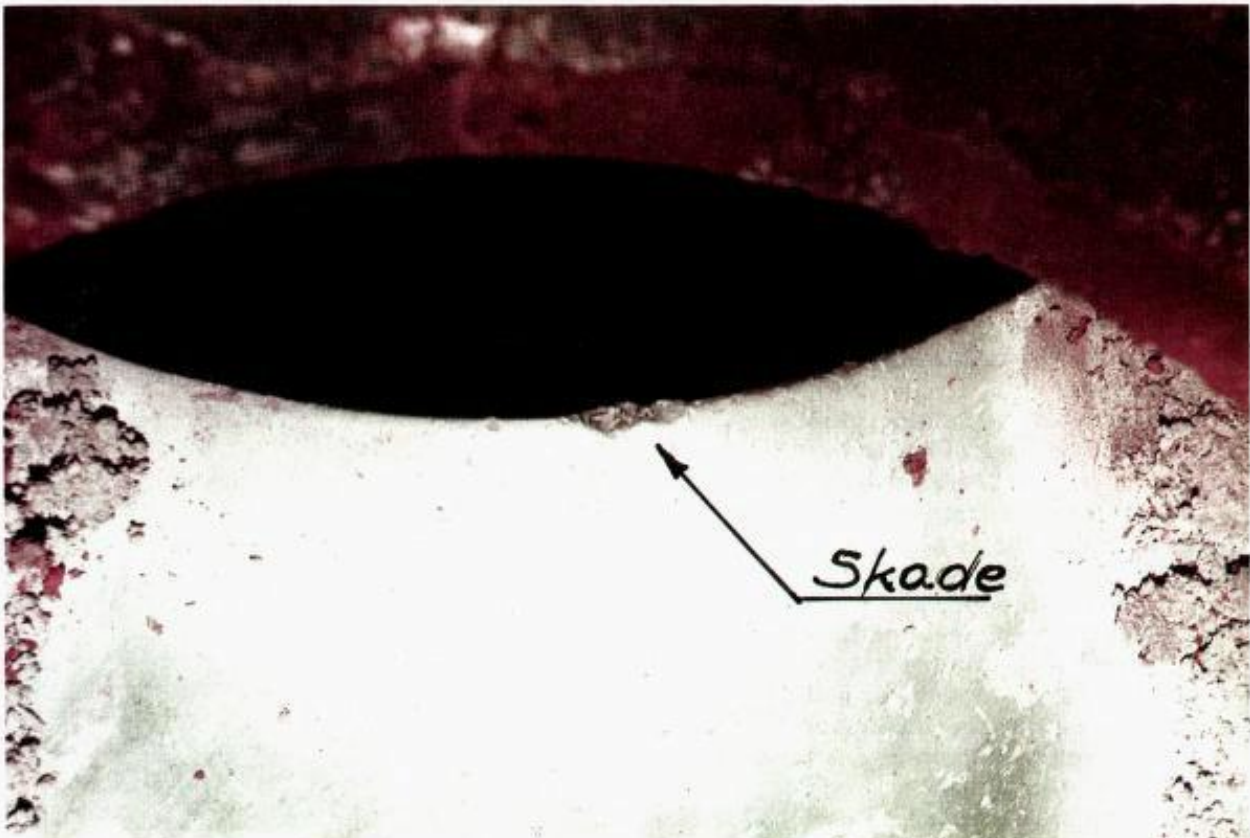
Foto 21. Kantskade på kula.
