## West Vanguard-rapporten

NOU 1986: 16

# **Ukontrollert utblåsing på boreplatt- formen West Vanguard 6. oktober 1985.**

**Rapport fra granskingskommisjonen oppnevnt av  
Justisdepartementet 8. oktober 1985.**

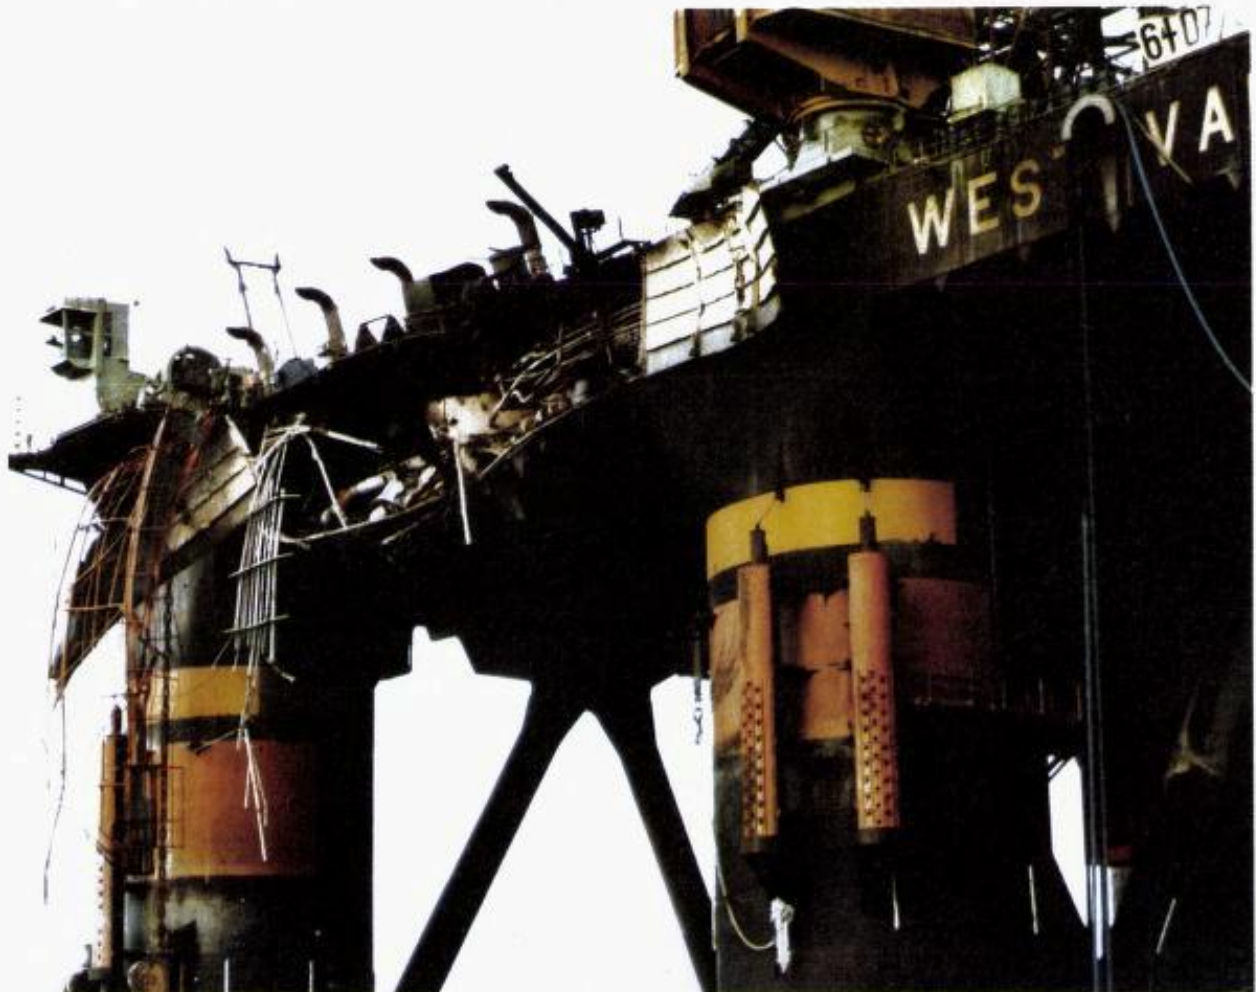
Maskinrom utsprengt.

På *hoveddekket* er skadene størst og aller størst i maskinrommet og nærmeste område. Flere steder er skott sprengt ut og dørk og tak utbulet. I selve maskinrommet er 4 store generatorer utbrent, ytterveggen sprengt ut slik at det er fri sikt inn i rommet på plattformens styrbord side. Også dørk og tak helt deformert. Kontrollrom ved siden av maskinrom er helt utbrent og eksplosjonsskadet. Installasjonene nedbrent. Også i traforom er dørkplateene smeltet. Slampumperom og slamtanker har forholdsvis få brann- og eksplosjonsskader. Mest har det gått ut over dører og elektriske kabler. Sekke- og sementlager er totalskadet av langvarig brann, likeså rom for maling, verksteder m.v. I kjellerdekkområdet er lite skader, men en del brannskader på kabler og ledninger. Det gjelder også BOP-enheten. Ellers stor tilsøling av slam og sand på kjellerdekk. Mantis brant opp. På rordekket noen mindre brannskader på treverk (trevegg til beskyttelse for borerør). Flammebommen styrbord er falt ned.

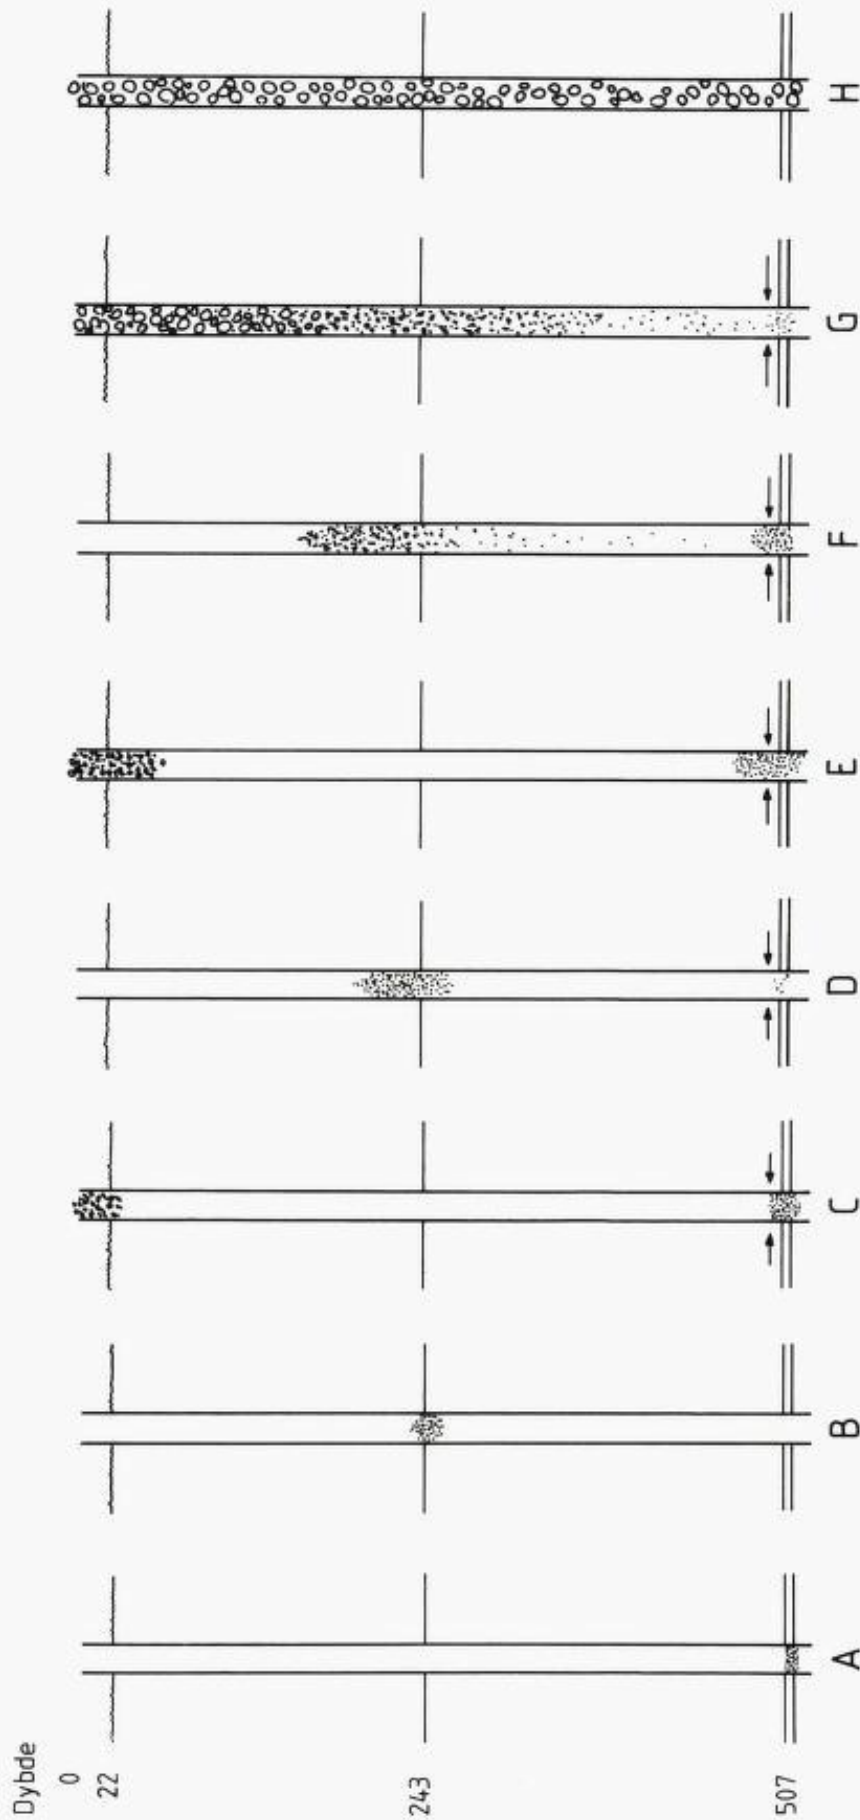
Fig. 7.8. Gassoppstrømningssekvenser.

Fig. 7.8 viser et svært forenklet hendelsesforløp i brønnen som er basert på de utførte simuleringene. Litt før kl. 2100 boret man gjennom et 2-3 m tykt gassholdig sandlag på en dybde av ca. 507 m. Trykket i brønnen er her ca. 54 atm, og volumet av gassen som var i den utborede sanden kan eksempelvis antas å være ca. 40 liter. Det vises her til figurens del A). Gjennom egen oppdrift og slamsirkulasjon vil denne gassen bevege seg oppover i brønnen (B), og vil være på overflaten etter ca. 1/2 time. Volumet av gassboblene vil nå ha ekspandert til ca. 2 m<sup>3</sup>, som tilsammen tilsvarer ca. 10 m av den øverste delen av stigerøret, figurens del C). Dermed vil bunntrykket i brønnen reduseres med rundt 1 atm utenfor gasssonen, og ytterligere gass vil strømme inn i brønnen. Volumet av gassen på bunnen av brønnen vil nå trolig være adskillig større enn de antatte 40 liter som ble boret ut. I sin tid vil denne gassen nå overflaten og trykket nede i brønnen vil bli redusert med påfølgende gassinnstrømming, figurens del E). Dette er en selvforsterkende prosess som etterhvert vil forårsake en ukontrollert utblåsning (H). I fig. 7.9 er gassregistreringene fra NPS tegnet med kryssreferanse til fig. 7.8.

Den eneste måten å få en slik brønn under kontroll på, siden den ikke kan stenges inn, er ved å pumpe ned slam med høyere tetthet. Dette må gjøres på et tidspunkt før brønnen kommer helt ut av kontroll. Simuleringene viser at dette kunne ha vært vellykket opptil 10-15 min. før utblåsningen skjedde med den slamvekten (1,23 sg) og pumperaten som her ble brukt. Det skal bemerkes at det ble boret med en kombinasjon av små og redusert størrelse på sylindreforing i slampumpene. Dette medførte at tilgjengelig pumperate var redu-

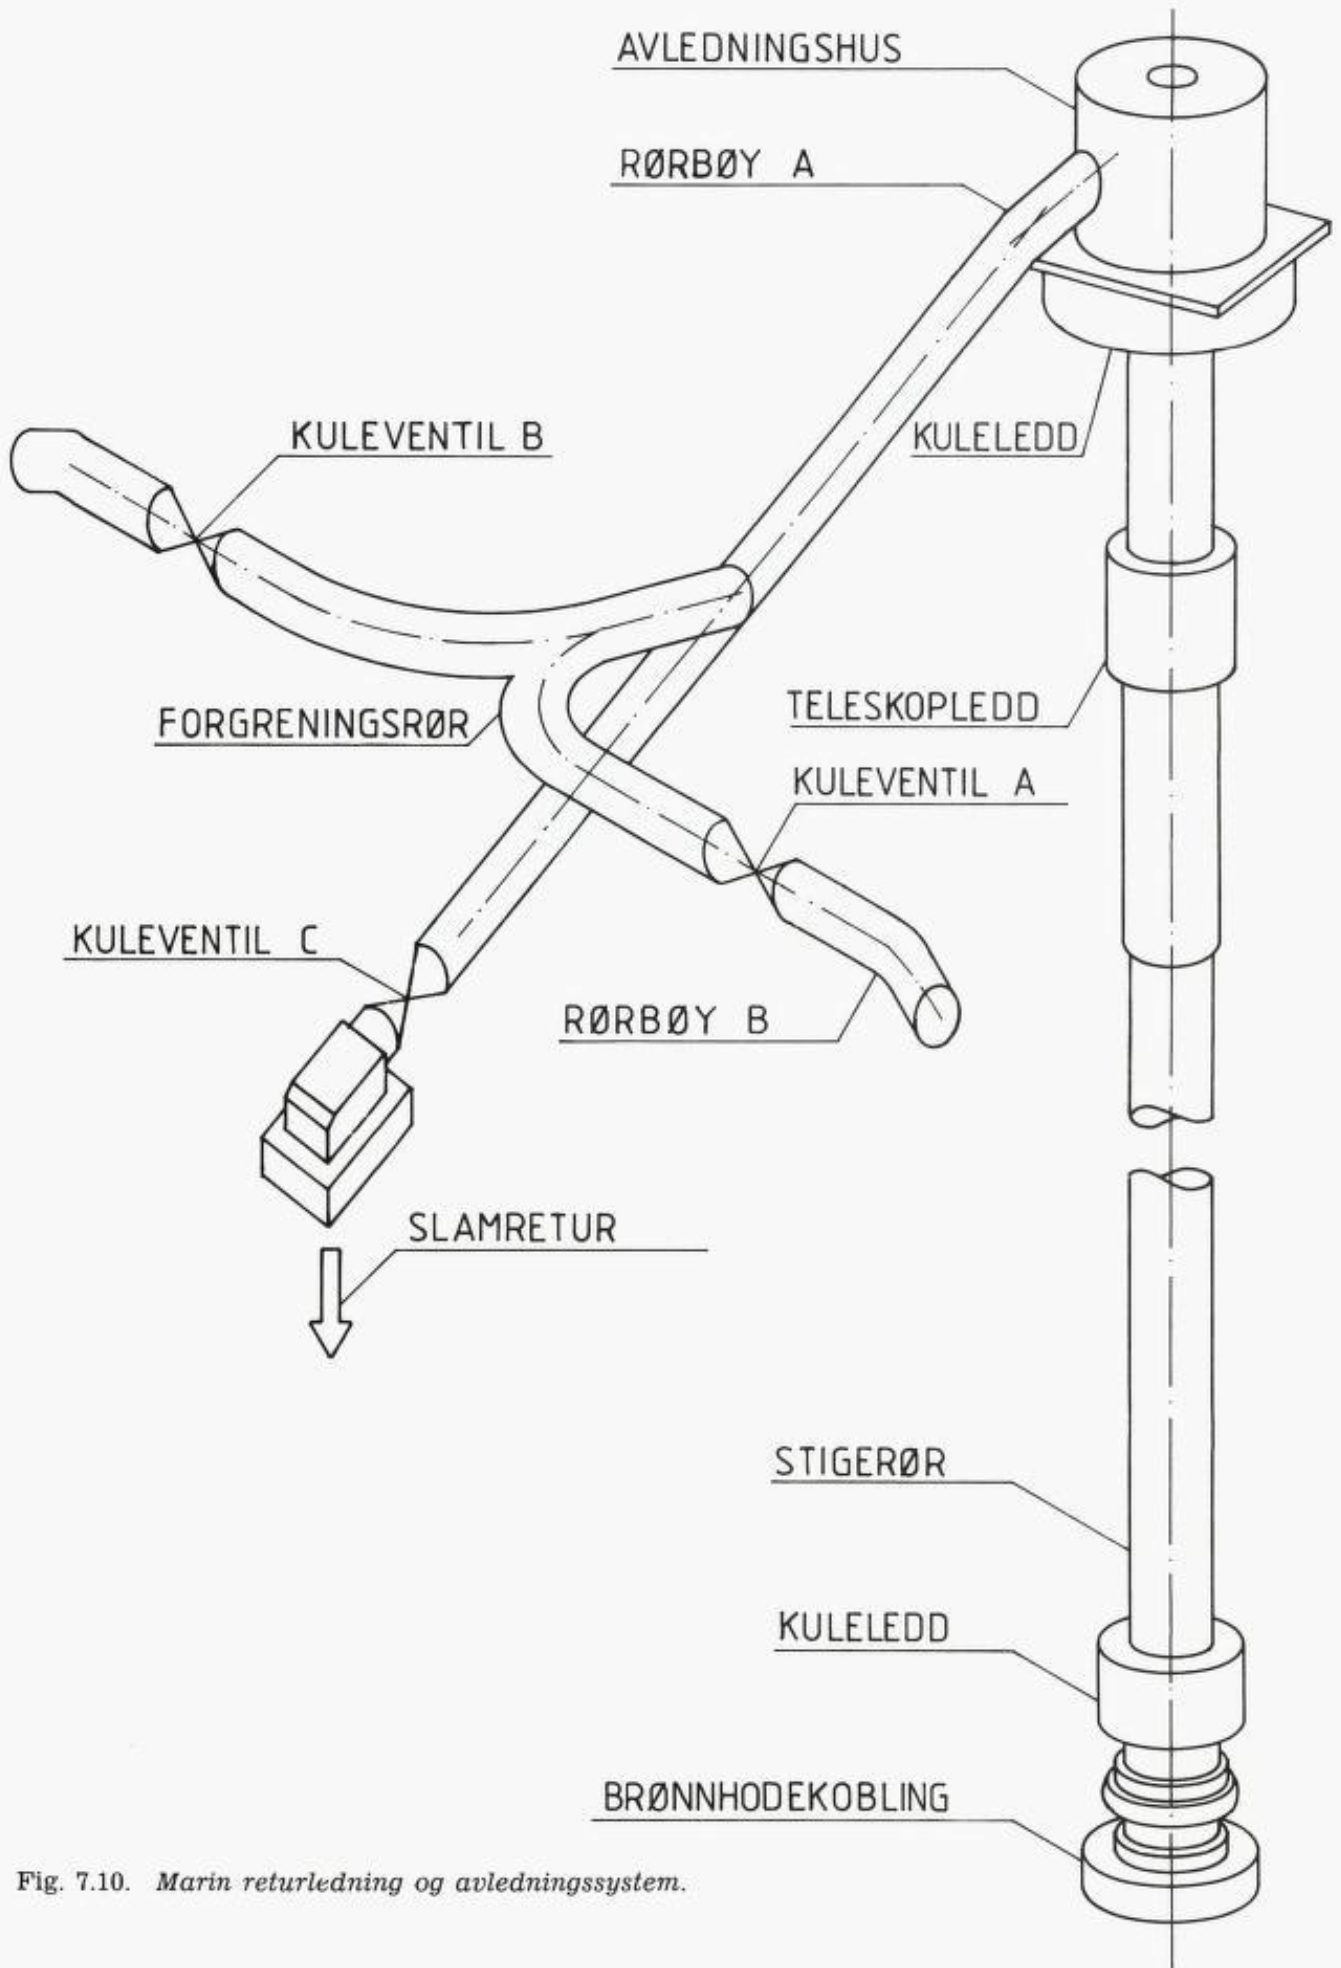
Fig. 7.10. Marin returledning og avledningssystem.

Kuleventilen i det avledningsrøret som var i bruk (kuleventil A) på fig. 7.10 viste seg ikke å være fullstendig åpen. Dette kan ha skapt strømningsmessige forhold som har gjort at det etterfølgende rørbendet (rørbend B) ble ødelagt ved erosjon. Kuleventilen selv er også skadet av erosjon. Se sakkyndigrapport fra prof. Waløen s. 119 ff.

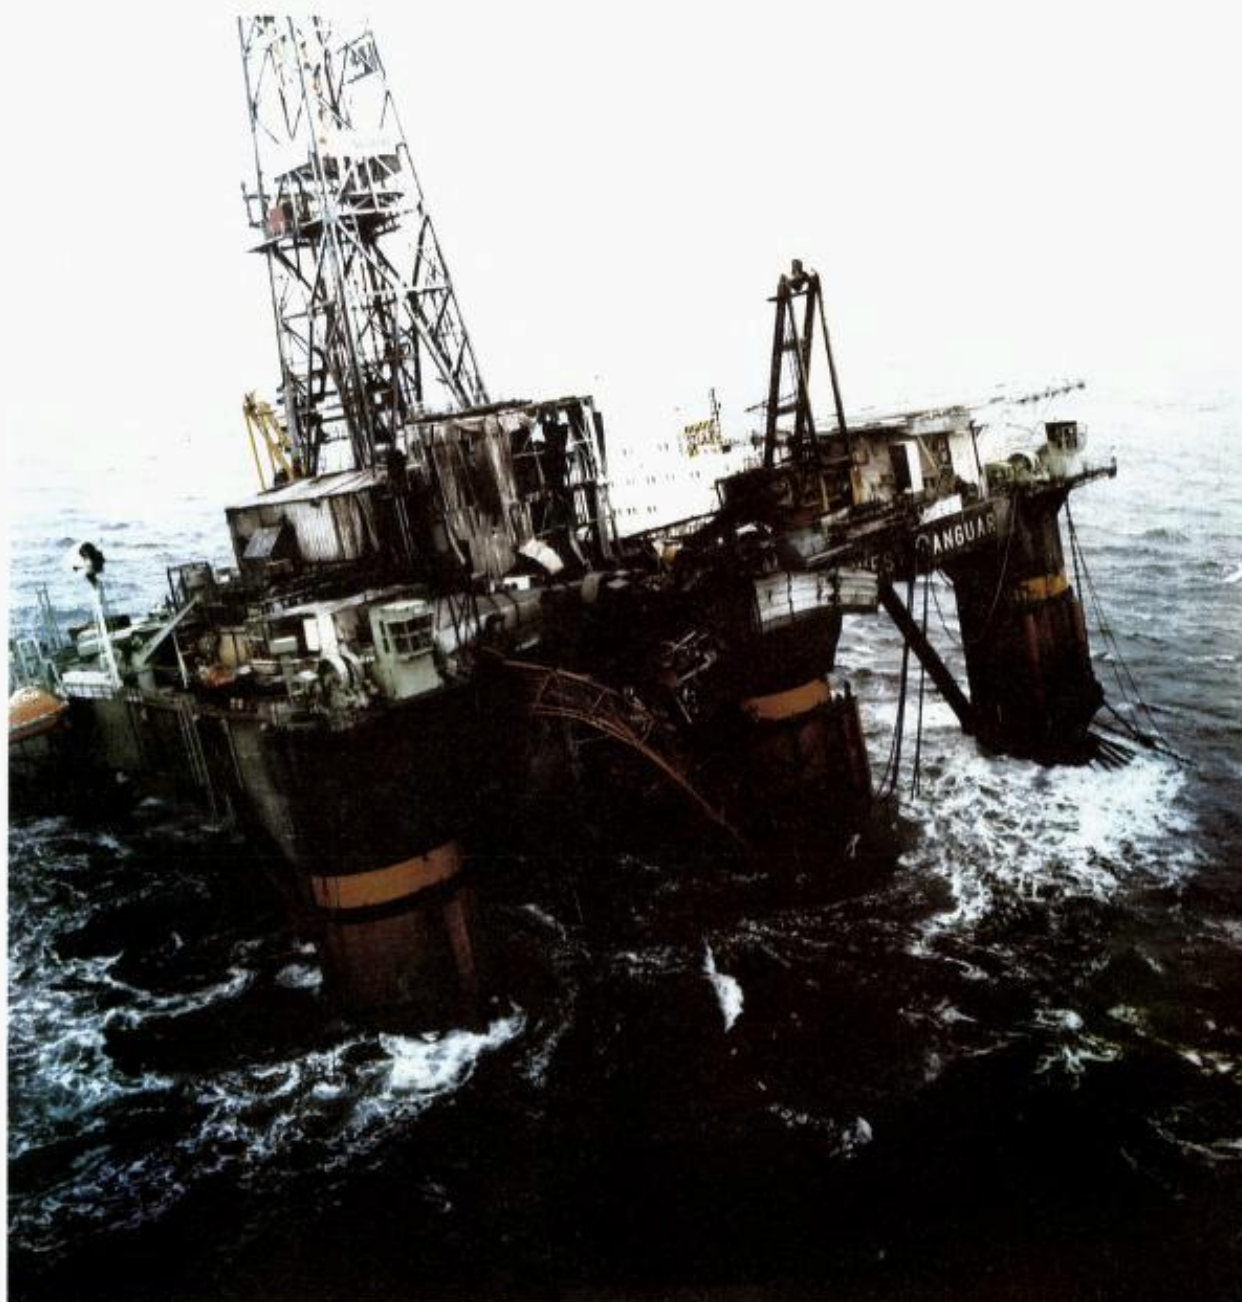
Fig. 7.11. Slagsiden 7.10. 1985.

Når det i den etterfølgende tiden ble rapportert økende slagside endog opp i 20°, skyldes dette høyst sannsynlig feilobservasjon. Slagsiden økte imidlertid til ca. 12°. Dette antas å skyldes fylling av aktre babord heissjakt med regnvann, vann fra brannsløking, samt kjølevann fra avrevet kjølevannsledning. Fig. 7.11 viser slagsiden.

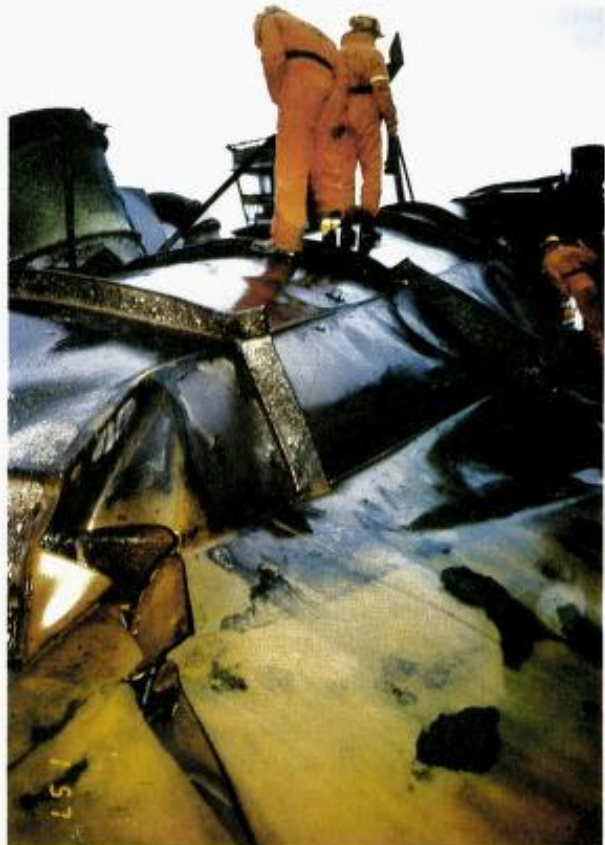
Fig. 4.2.

På akterdelen av Upper Deck var det omfattende skader som bar preg av både eksplosjon og langvarig brann. Tilluftskanal fra Engine Room på styrbord side, var sprengt åpen, se fig. 4.2, og tunge containere var flyttet på. I dette området var alt brennbart materiale borte.

*Bildet er tatt på Upper Deck over Engine Room. Innluftskanalen til Engine Room var sprengt åpen over en lengde av 5–7 m fra Fan Room. Dekket bulte kraftig oppover.*

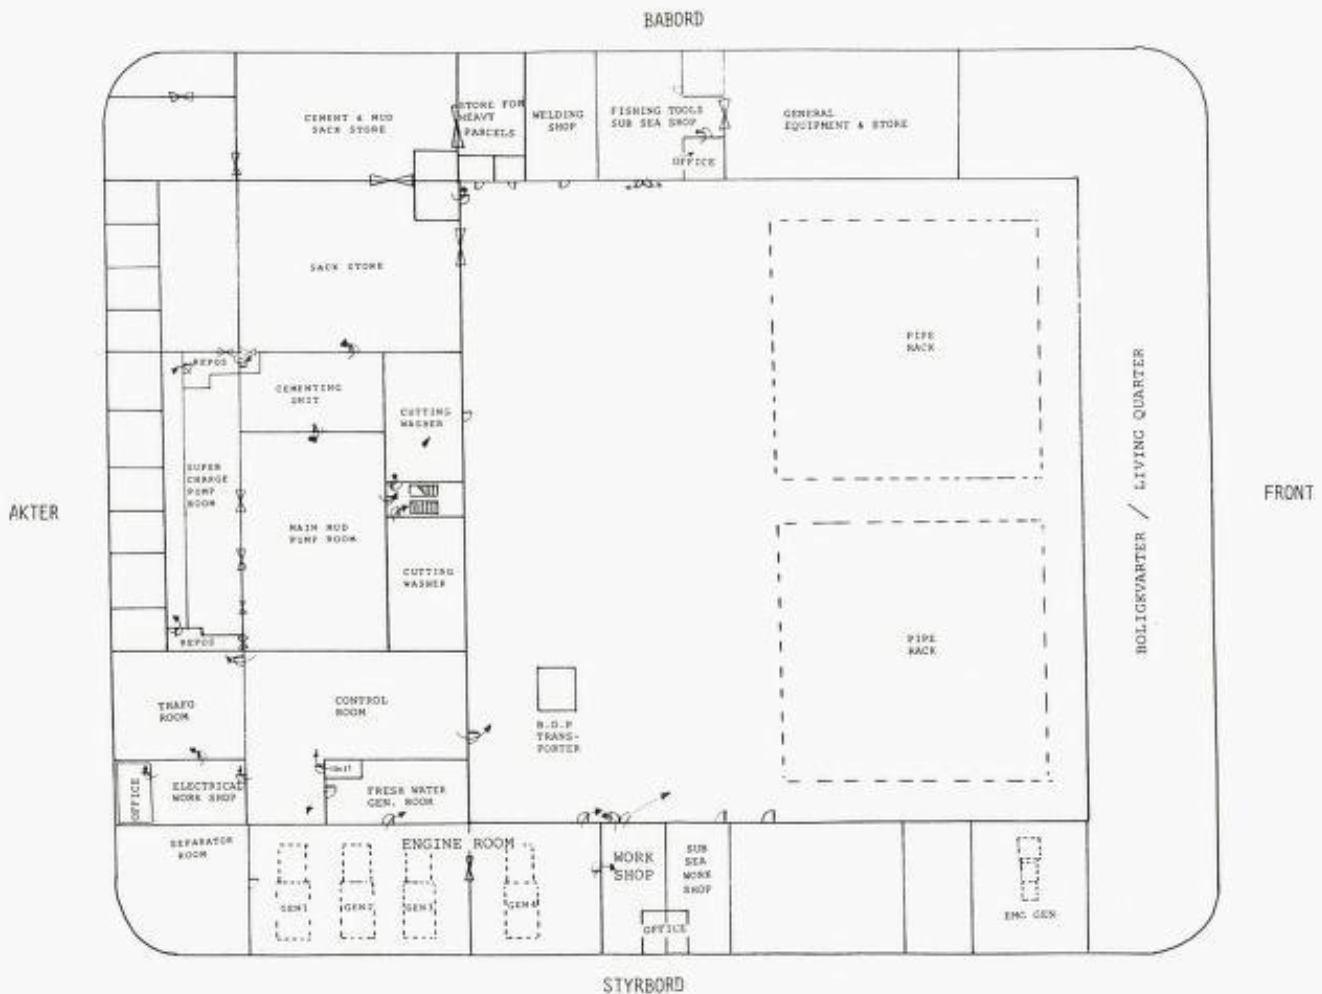
Fig. 8.1. Skissen angir hvilken retning dører og luker på Main Deck var sprengt åpne.

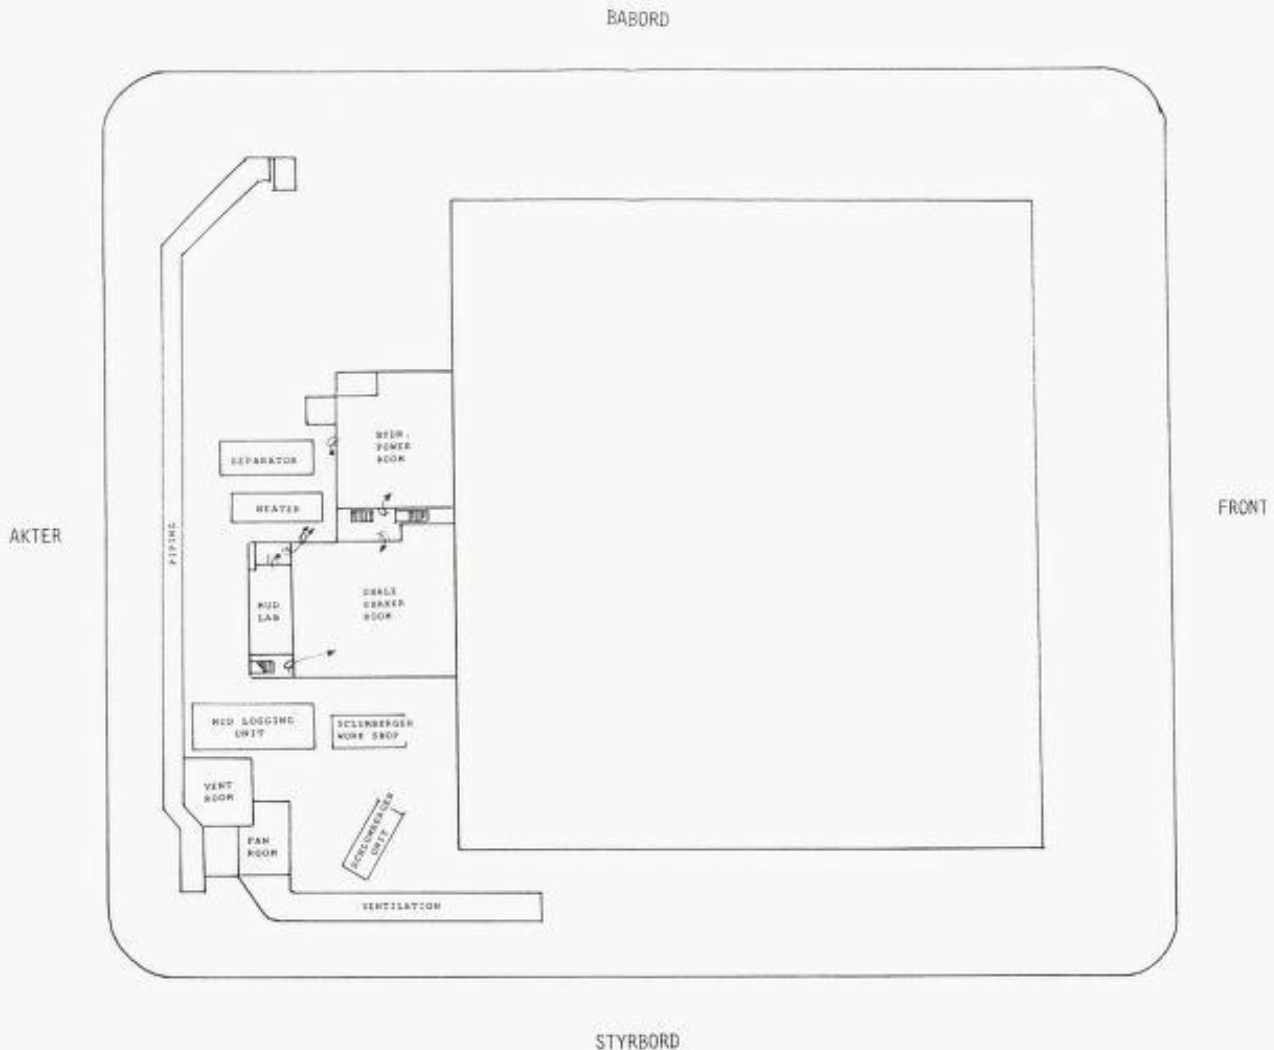
Fig. 8.2. Skissen angir hvilken retning dører og luker på Upper Deck var sprengt åpne.

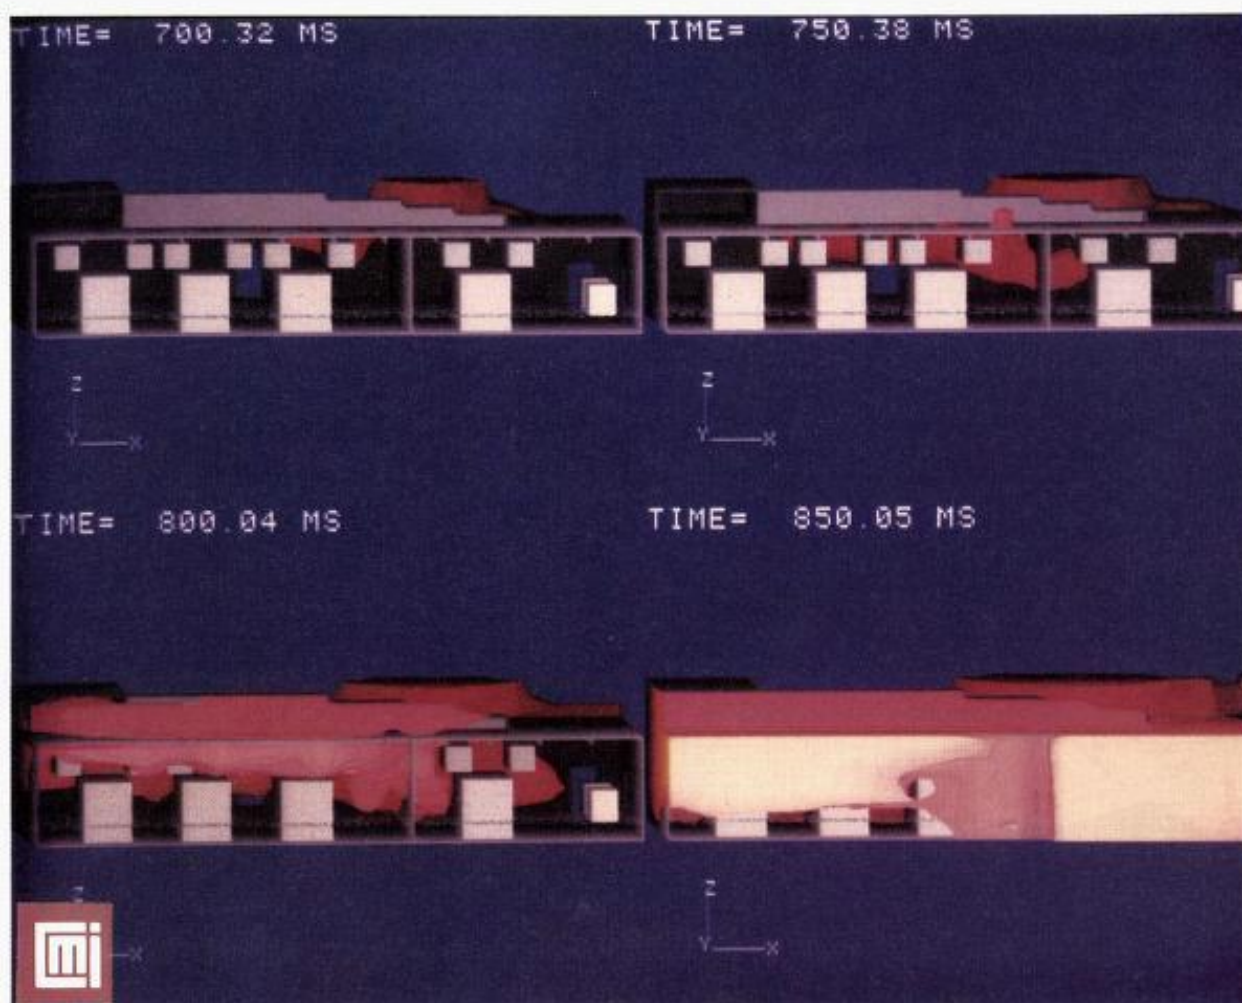
Fig. 1. Maskinrommet, med ytterveggen fjernet, slik det er representert i beregningsprogrammet, samt flammens posisjon på fire tidspunkter i Beregning nr. 1A.

I alle tre tilfelle er trykkoppbyggingen i maskinrommet mer enn tilstrekkelig til å forårsake de inntrufne skadene.

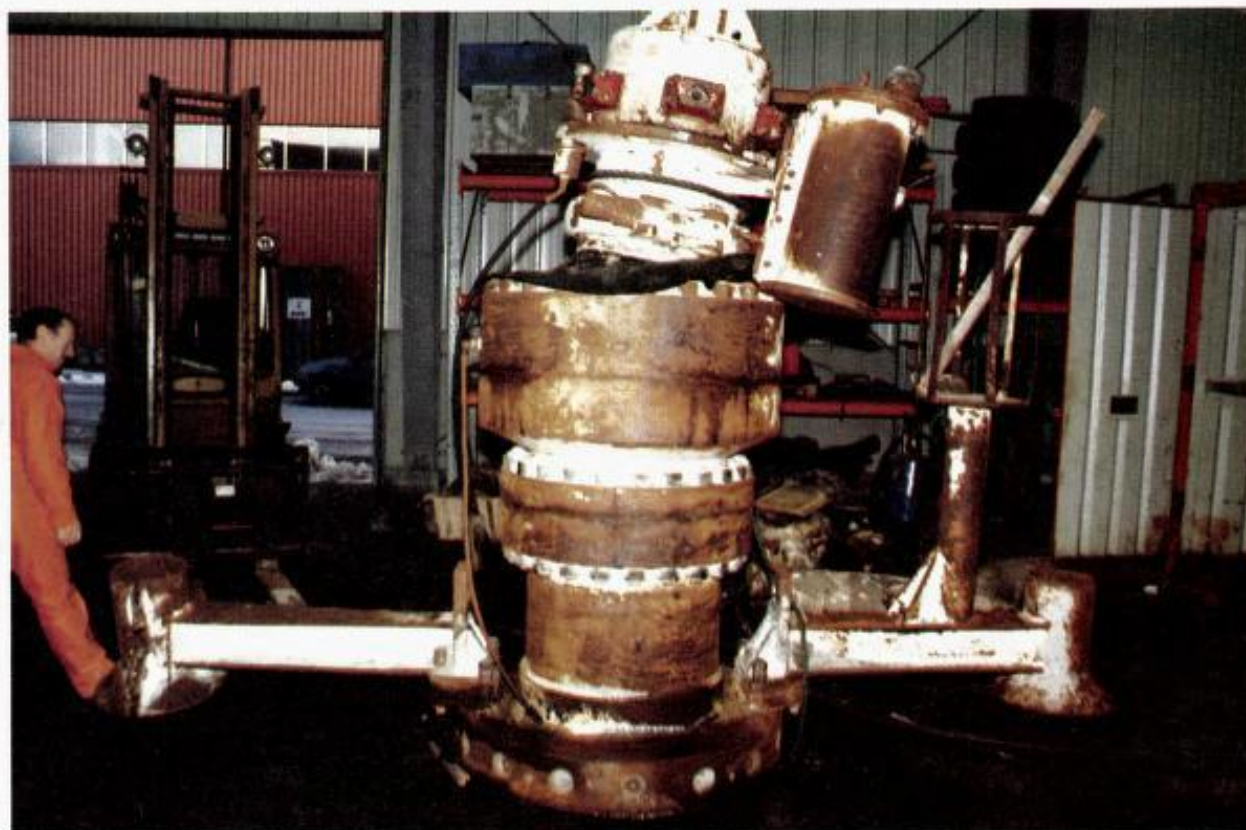
Foto 1. Brønnhodekobling.

mer med styretrakter som omslutter styrelinene når stigerøret senkes og som tres ned over styrestolpene på fundamentet (foto 1). Den ene av disse armene var ganske mye bøyd og vridd (foto 2).

Undertegnede har kommet til at alternativ a) er det mest sannsynlige. Skrapemerker på den ene siden av brønnhodekoblingen viser at den er blitt slept bortover bunnen. Alternativ b) ville sannsynligvis ha medført størst deformasjon sideveis av øvre flens av H-bjelken, mens det motsatte er tilfelle. Styrestolpene ble studert på undervanns videoopptak uten at en fant skader på disse. Dette er imidlertid neppe et avgjørende bevis på at alternativ b)

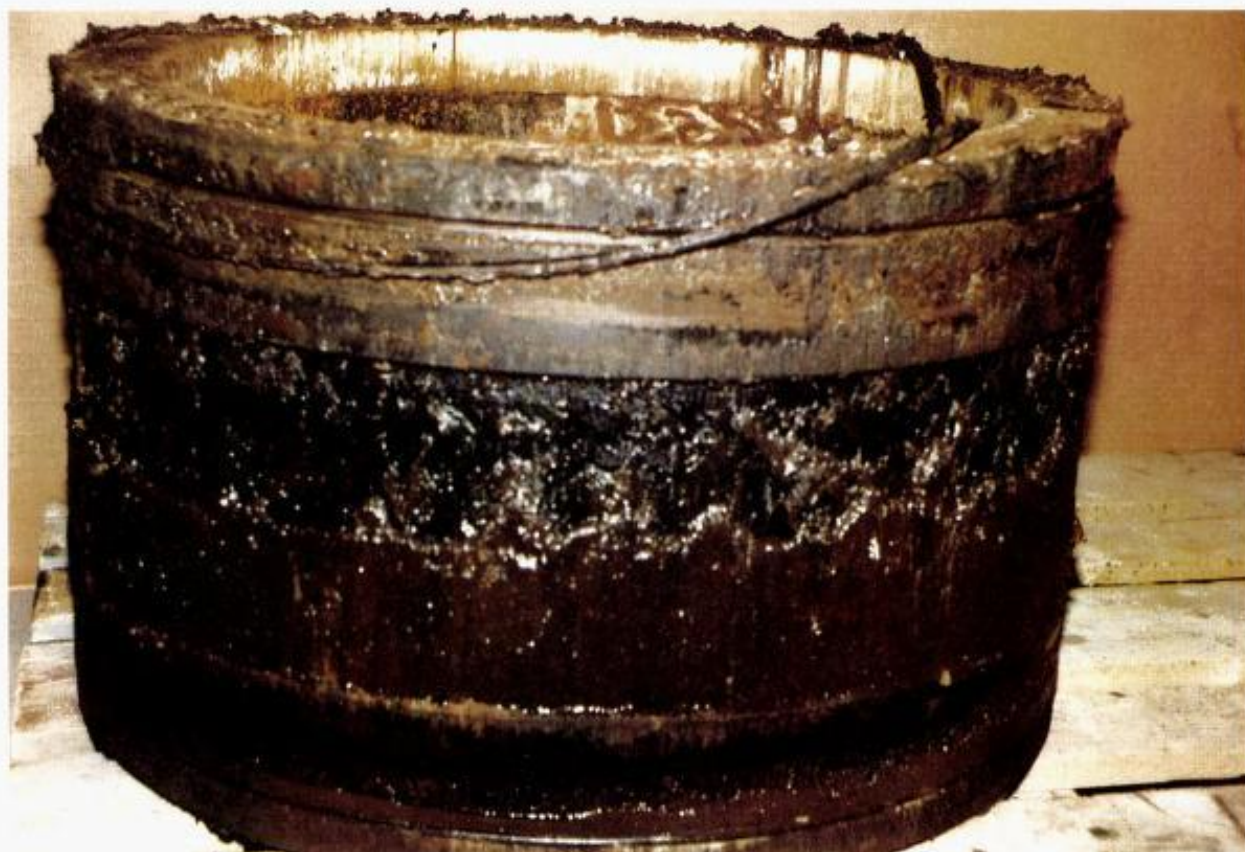
Foto 5. Øvre pakningselement

Pakningsenheten ble demontert og pakningselementene undersøkt. På utsiden var pakningselementene i overensstemmelse med forskriftene påført rikelig med smørefett (foto 5). På innsiden var det klemt fast endel grove partikler (foto 6). Muligens kan disse partiklene medføre at det blir vanskelig å få fullstendig tetning, men tilstanden må anses normal, slik teleskopledet fungerer.

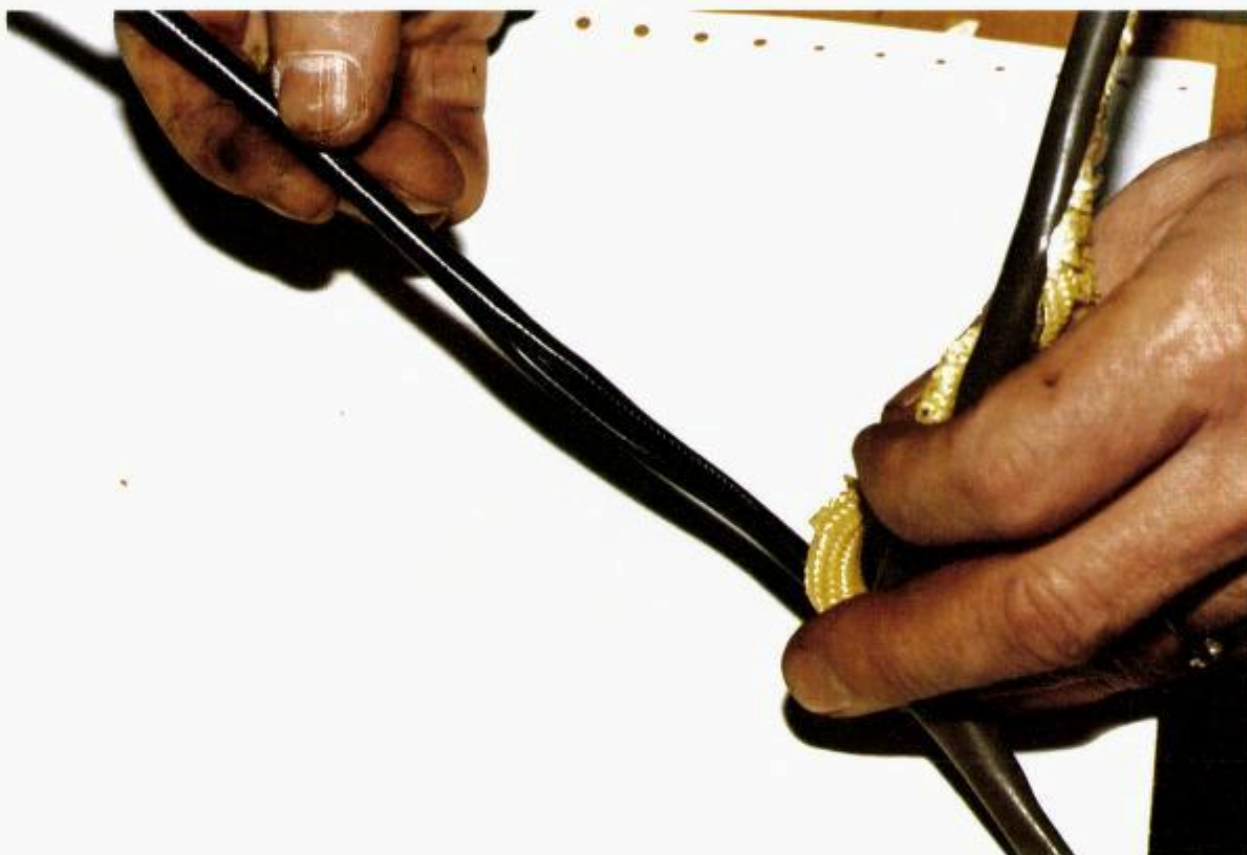
Trykkluftslangen består lengst inn av en plastslange med en utvendig spunnet strømpe og lengst ut en beskyttende plastslange. Slangen ble sprettet opp for å undersøke innholdet. Det viste seg at den innerste plastslangen var kraftig deformert slik at tverrsnittet hadde fått kringlefasong, over en lengde på 16 cm, se foto 7. På begge sider av sammentrykningen, og særlig på oversiden var det samlet forurensninger. Innholdet er analysert ved SINTEFs avd. for teknisk kjemi, NTH, og viste seg å være

Foto 7. Innsnevring på luftslange.

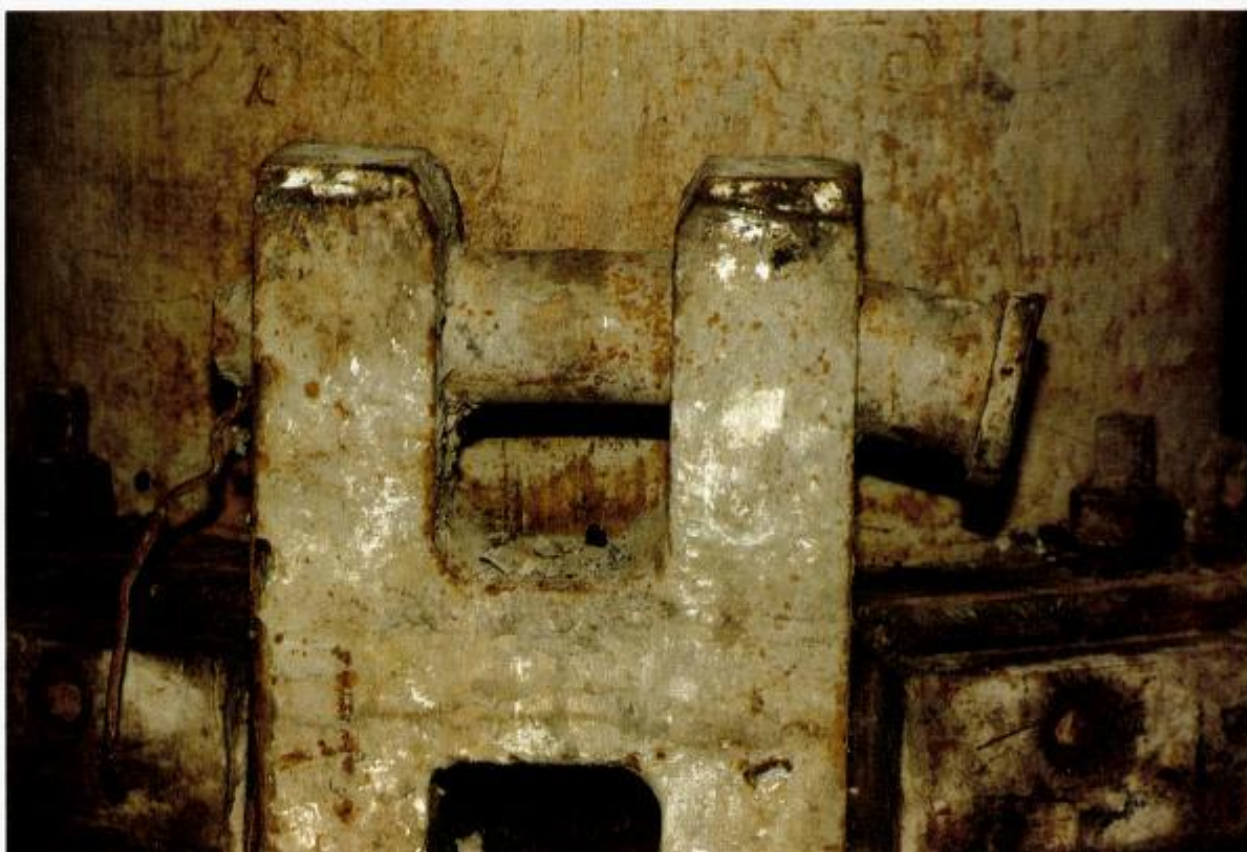
Foto 8. Deformert løftebolt.

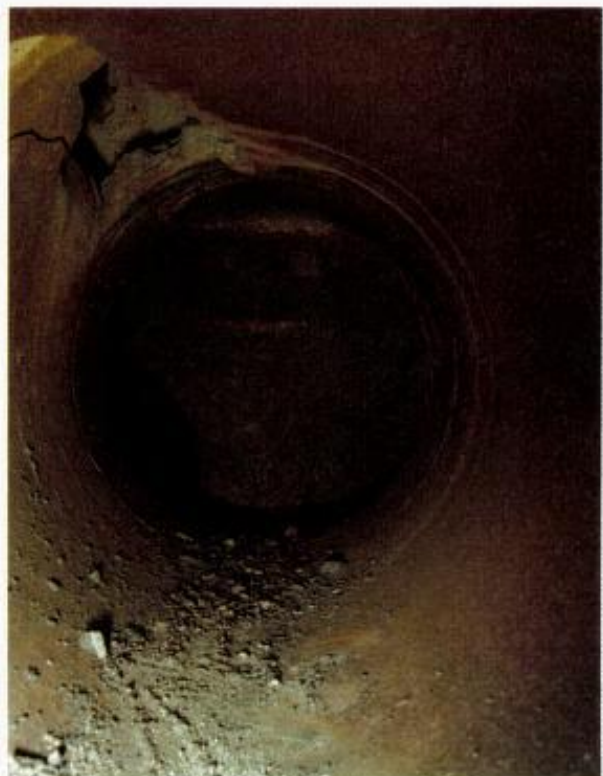
Avledningshuset er av type Reagan KFDS-3 NOM 24" tegn. nr. 60112-1. Fig. 4 viser avledningshuset. Her ble det konstatert at innerdelen var dreid i forhold til ytterdelen slik at utløpsåpningene i de to delene ikke var plassert rett mot hverandre, se foto 10, som er fotografert inn gjennom ytre utløpsåpning. Dette forhold gir ugunstige strømningsforhold og har uten tvil hatt betydning for noen av de slitaskader som senere er omtalt i avsn. 2.6.

Foto 10. Utløpsåpninger i avledningshus.

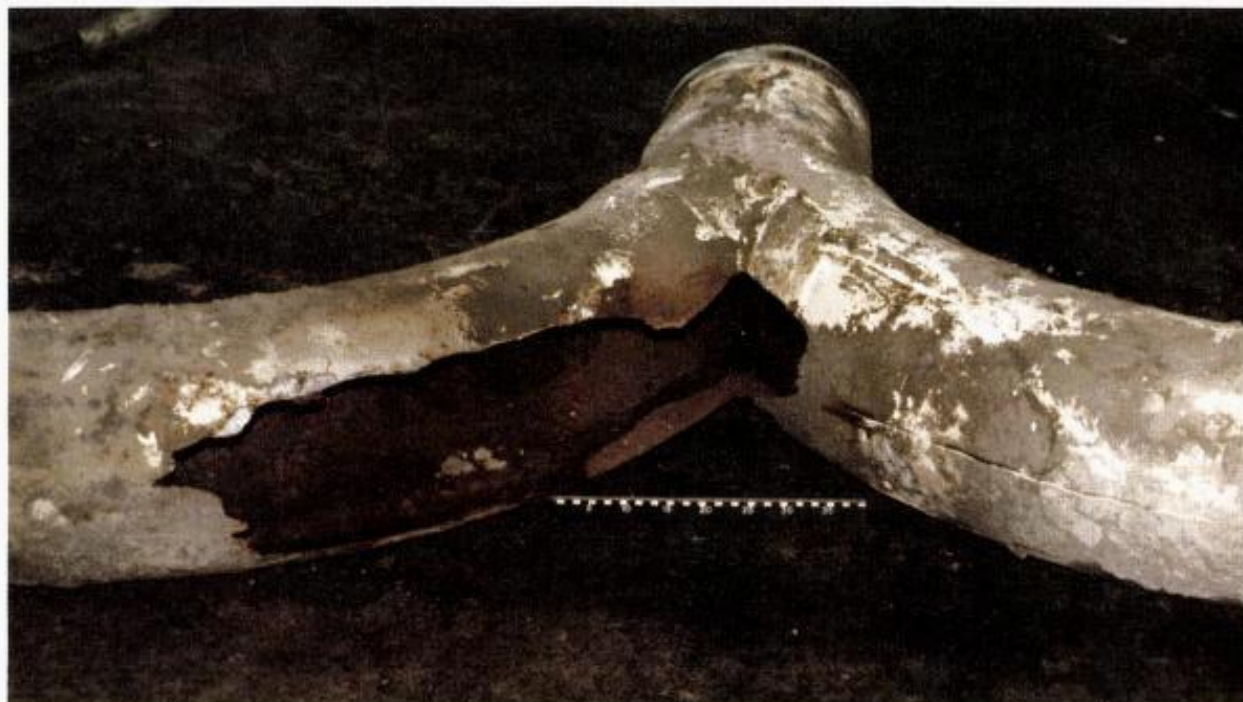
Foto 12. Forgreningsrør.

Det ble erodert store hull i avledningsrørene, ved rørbøy A, i forgreningsrøret og ved rørbøy B, se foto 11, 12, 13 og 14, som viser skadene på disse stedene. Skaden ved rørbøy A er uten tvil blitt forstørret pga. de strømningsforhold som skyldes at utløpsåpningene i avledningshuset ikke står midt for hverandre (avsn. 2.5). Som følge av de hull som oppsto i avledningsrørene, ble det også store slitaskader på omkringliggende vegger og utstyr. Det ble bl.a. erodert hull i veggen mot slamrommet slik at gass strømmet ut gjennom hullet i forgreningsrøret og inn i slamrommet.

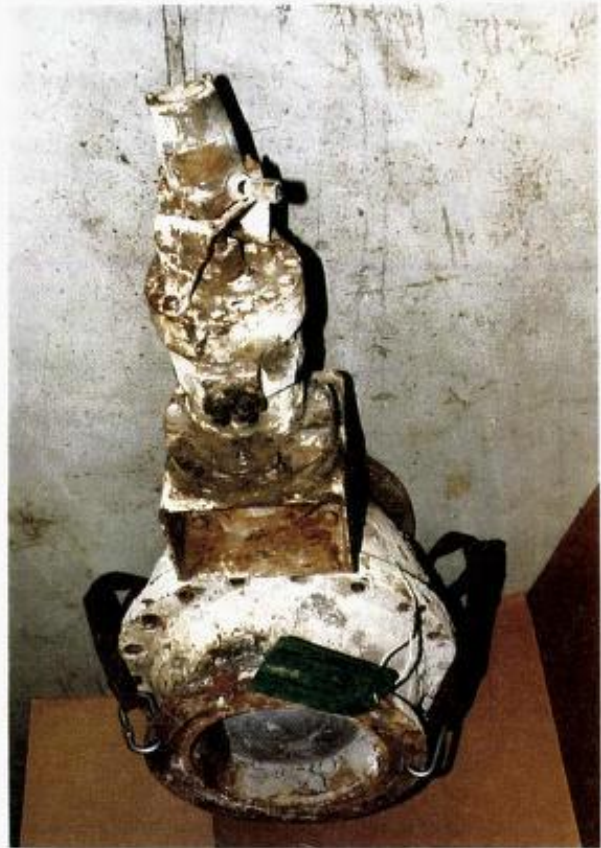
Foto 15. Kuleventil med aktuator.

Kuleventil A i fig. 1 var ikke fullstendig åpen slik den skulle være. En ca. 16 mm bred kant av den sfæriske flaten stakk fram ved inn- og utløpsåpningene (foto 16). Dette hadde resultert i kraftig erosiv slitasje av kula (foto 17).

Det var åpenbart at kuleventilen ikke fungerte tilfredsstillende, ettersom seteringene kom i veien både ved åpning og stengning. Denne feil må ha oppstått før eller på et meget tidlig stadium av utblåsningen ettersom ventilen ikke hadde åpnet helt.

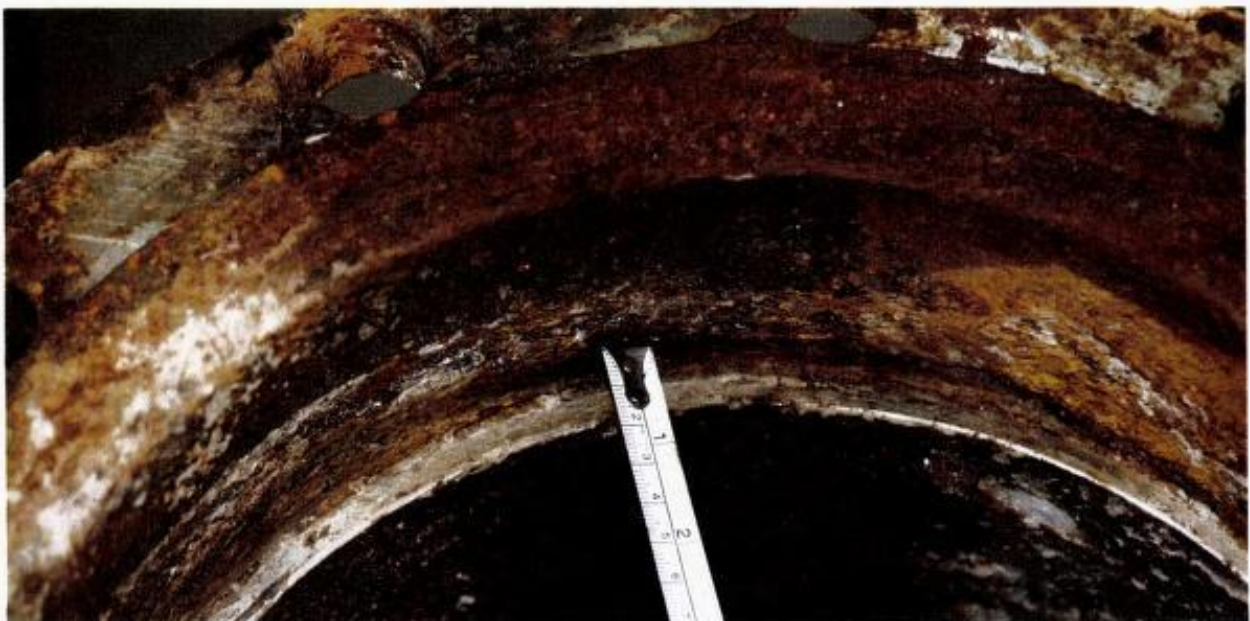
Foto 16. Ventilen åpnet ikke helt.

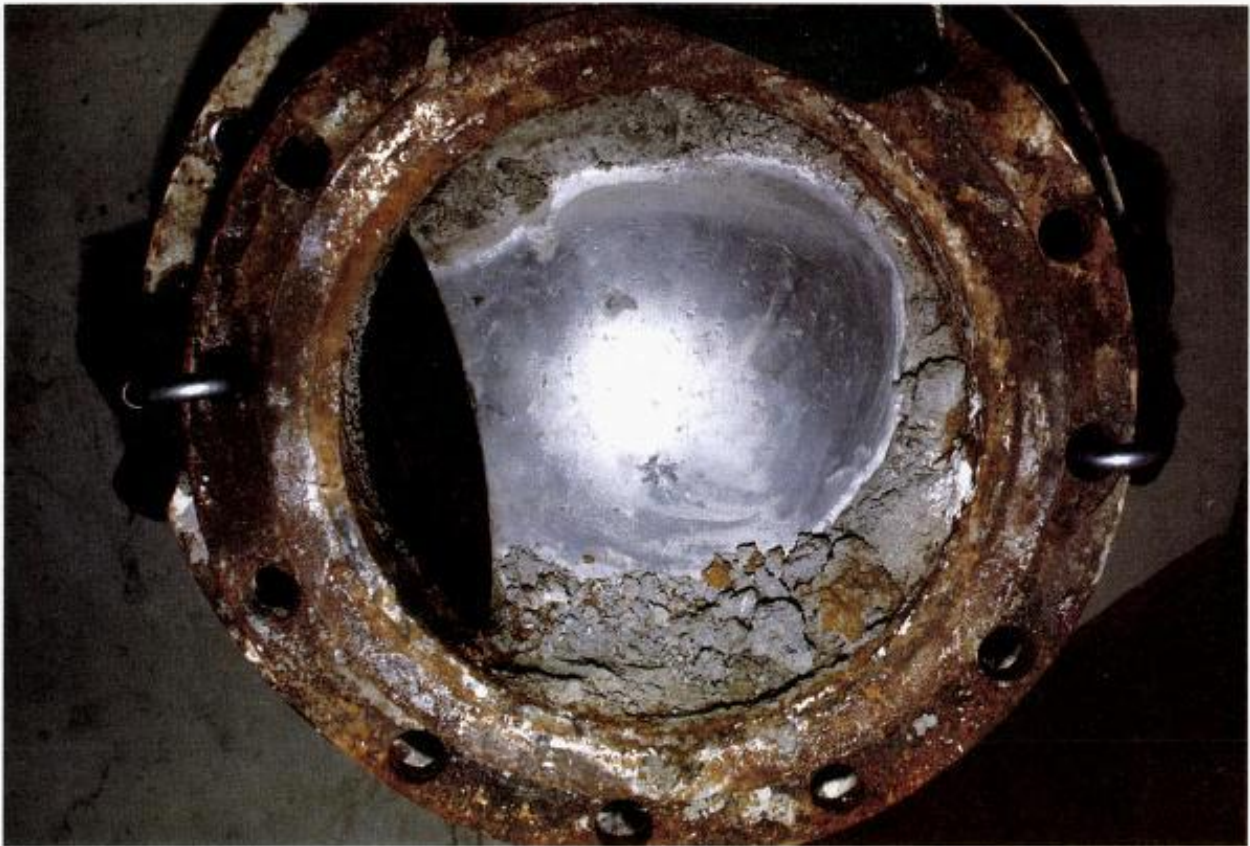
Kuleventil C (fig. 1) skulle stenge da kuleventil A ble åpnet. Det viste seg at ventilen var blitt stående i delvis åpen stilling, med en spalteåpning ca. 60 mm (foto 20). Det ble funnet en flat stein med tykkelse ca. 60 mm på stigerørsiden av ventilen (foto 22). En mulig

Det faktum at denne kuleventilen ble stående delvis åpen medførte at gass strømmet inn i sikterommet (slamrommet) på et tidlig tidspunkt. Senere kom gassen inn i sikterommet gjennom de hull som erosjonen forårsaket i forgreningsrøret og i veggen mot sikterommet. Det er således i dette tilfelle ikke lett å fastslå hvilken betydning funksjonssvikten for denne kuleventilen har hatt for hendelsesforløpet eller skadeomfanget. Funksjonssvikten må likevel karakteriseres som alvorlig, da

Foto 20. Ventil C var delvis åpen.

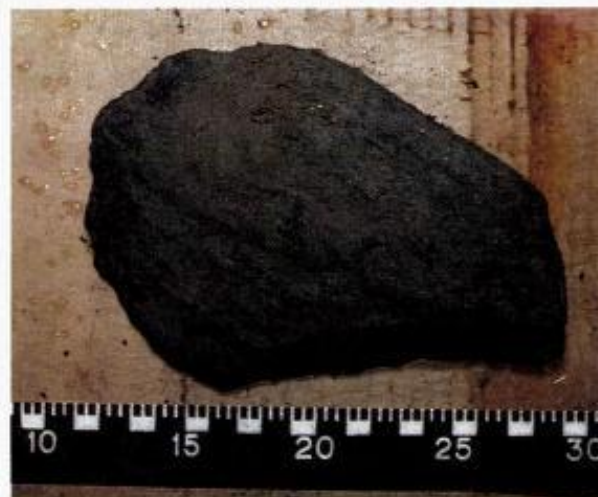
teori er således at denne steinen er kommet i klem i ventilåpningen. Et merke på kuleåpningskanten (foto 21) synes å understøtte denne teorien, men noe tilsvarende merke på steinen finnes ikke. Det virker også noe usannsynlig at steinen etterpå ville ha kommet løs og flyttet seg i retning stigerøret. Undertegnede har derfor vært på jakt etter andre forklaringer.

Foto 22. Stein ved ventil C.

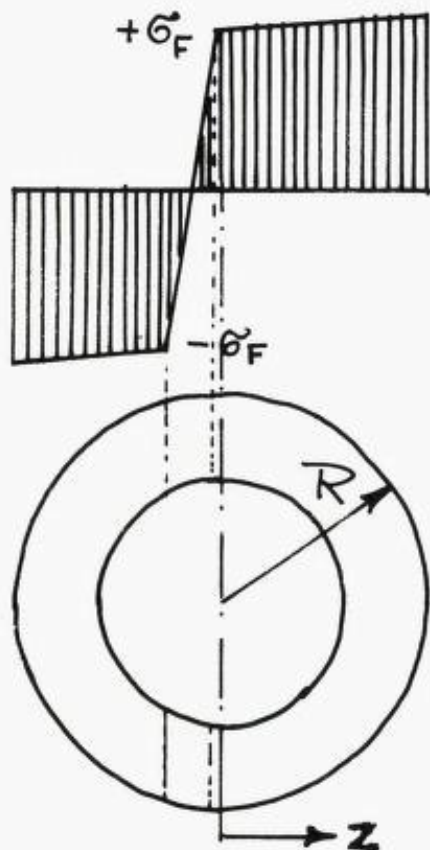
Fig. 21. Spenningsfordeling.

Som det fremgår av fig. 21 er det meste av rørtverrsnittet belastet over flytegrensen enten på strekk eller på trykk.
