## West Vanguard-rapporten

NOU 1986: 16

# **Ukontrollert utblåsing på boreplatt- formen West Vanguard 6. oktober 1985.**

**Rapport fra granskingskommisjonen oppnevnt av  
Justisdepartementet 8. oktober 1985.**

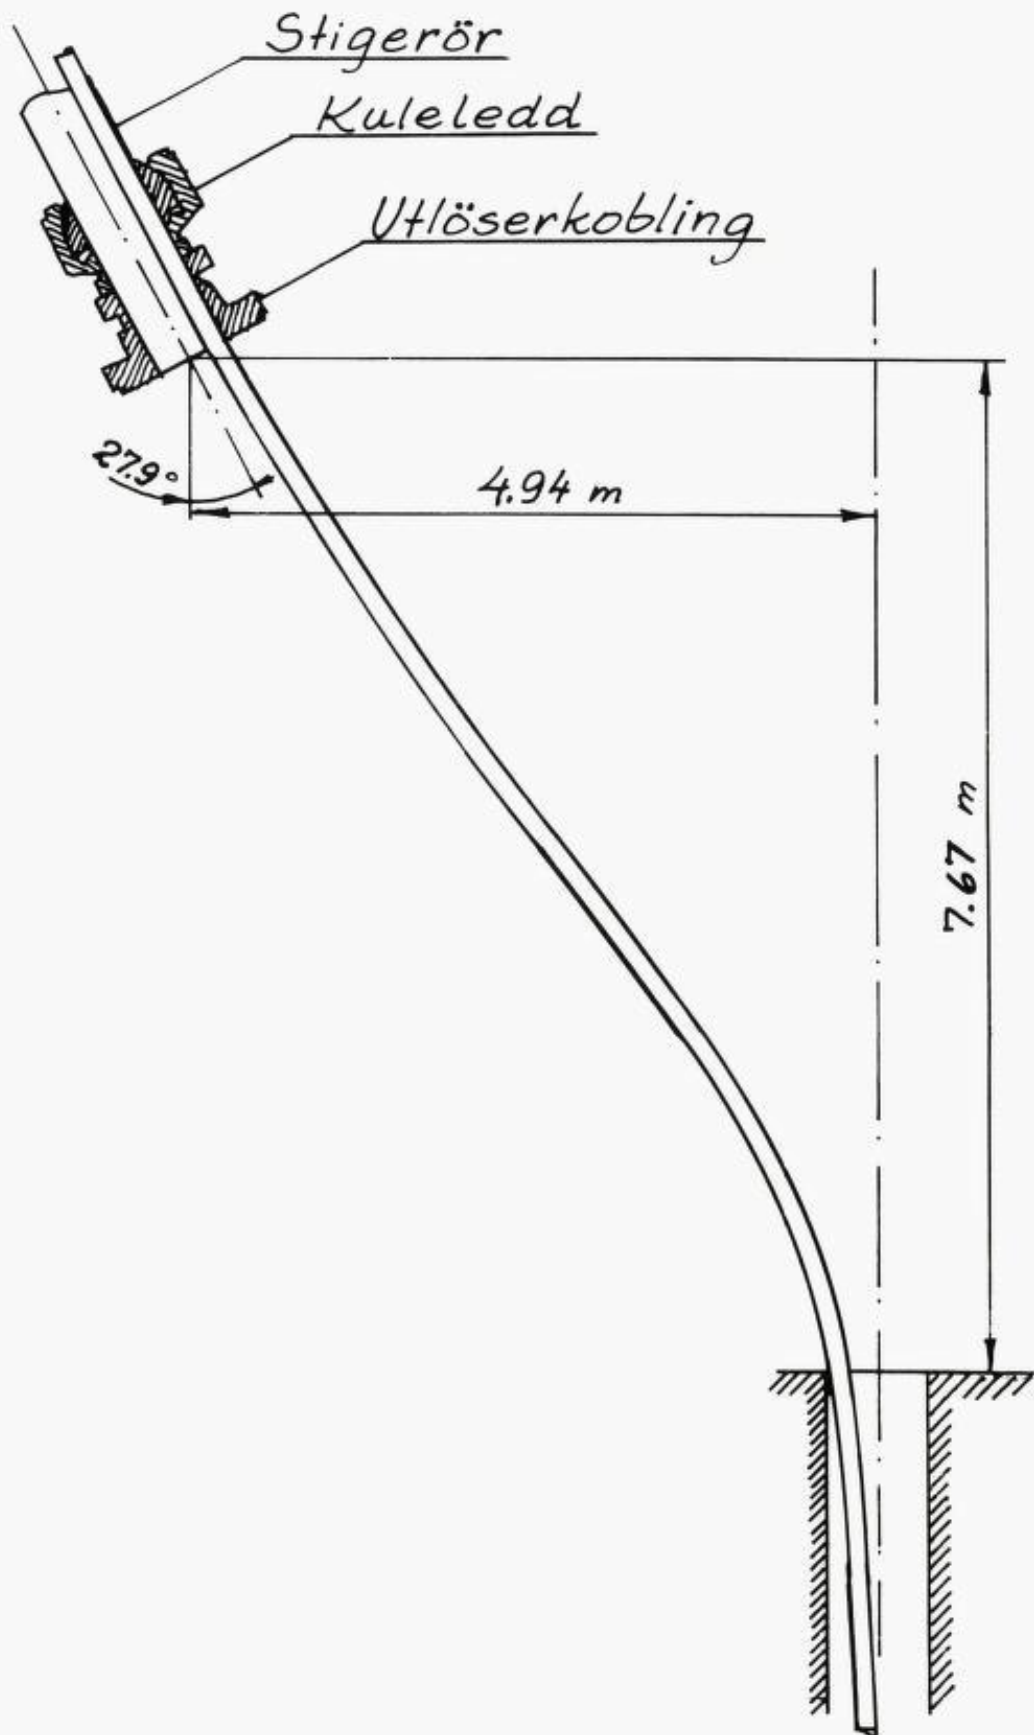
Fig. 25. Borerørets deformasjon.

Borerørets deformasjon mellom brønnhodet og stigerøret er – med de forutsetninger som er lagt til grunn for beregningene – vist på fig. 25. Posisjonen av stigerøret i forhold til brønnhodet er av interesse for å vurdere hvorvidt stigerøret fortsatt har ledet gass opp til plattformen etter at den hadde forflyttet seg.

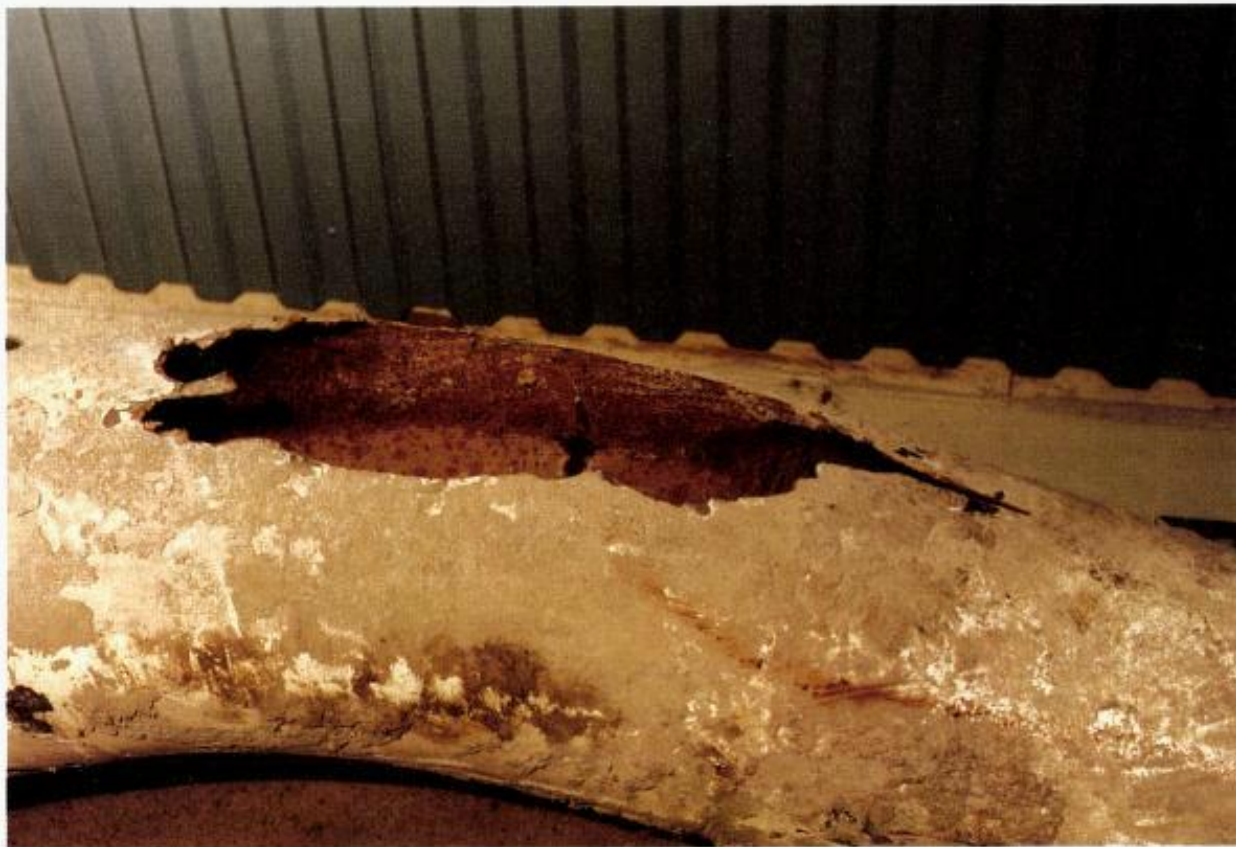
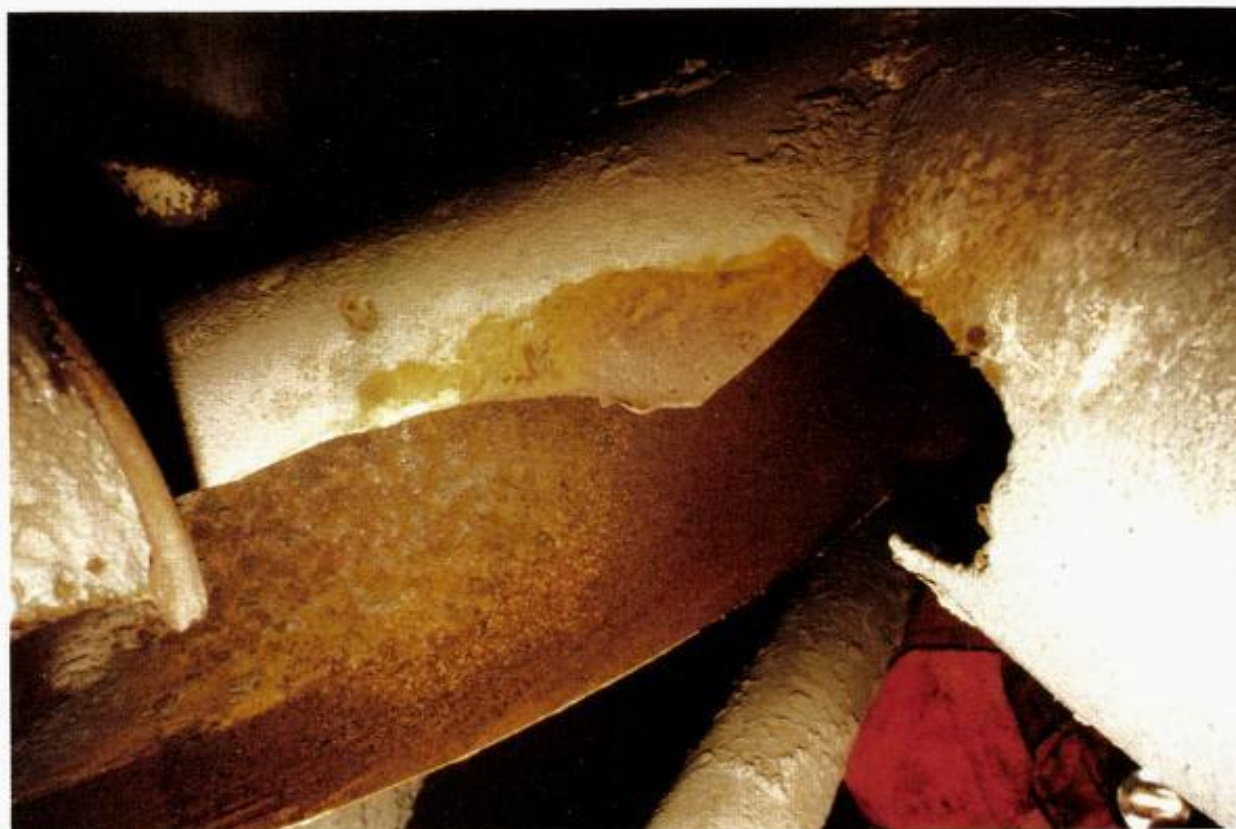
Fig. 4. Deler fra West Vanguard som viser erosjon.

De store skader avledningssystemet har fått, skyldes erosjon pga. kraftig gasstrøm som førte med seg faste partikler.

for  $\rho = 10 \text{ kg/m}^3$  og  $u = 100 \text{ m/s}$ . Disse gradienter tvinger sandpartiklene til ikke å følge gassen i strømningskanalene, se f.eks. figur 3 og 4.

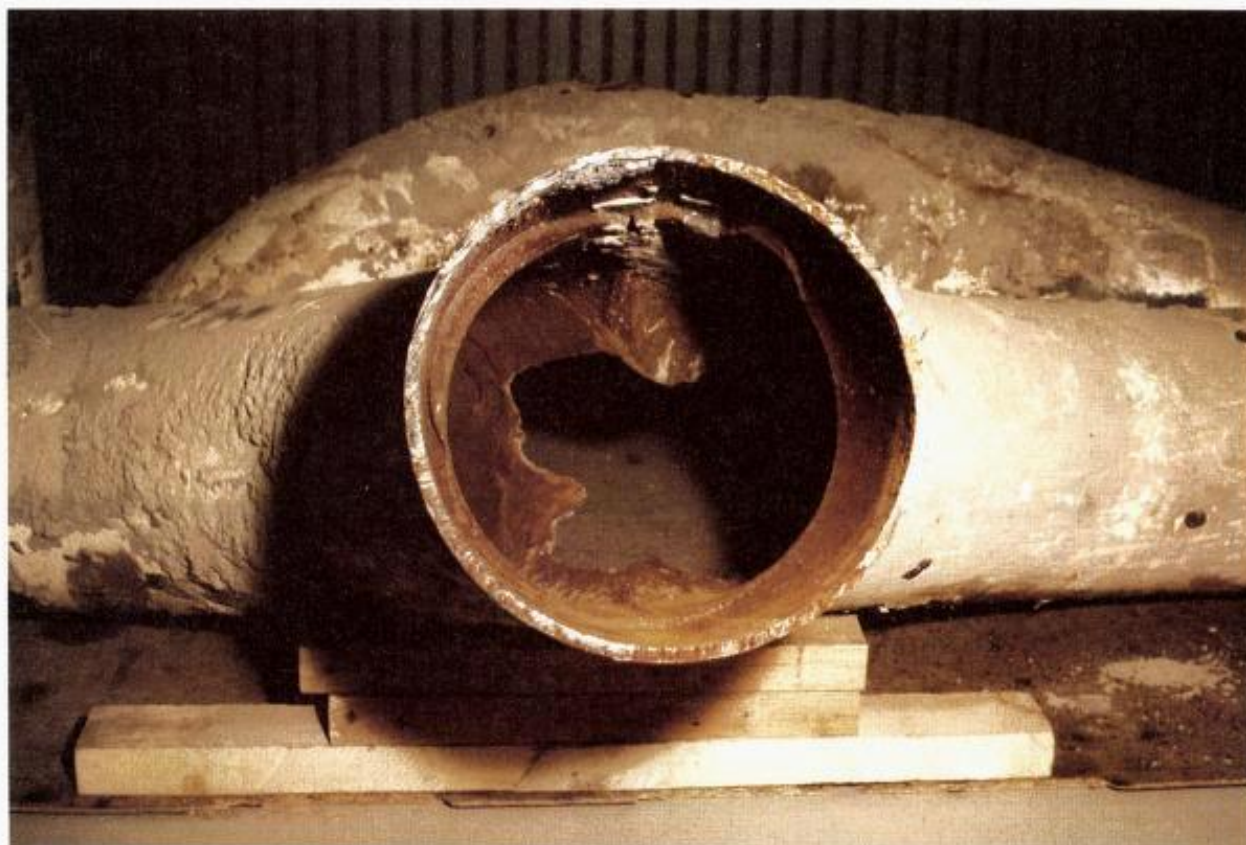
Fig. 4. Deler fra West Vanguard som viser erosjon.

Kuleventilen i avledningsrøret hadde ikke åpnet helt, da teflonseteringen var deformert. Dette har gitt erosjonsskader på kuleventilen og har sannsynligvis også påskyndet erosjonen i det etterfølgende rørbendet.

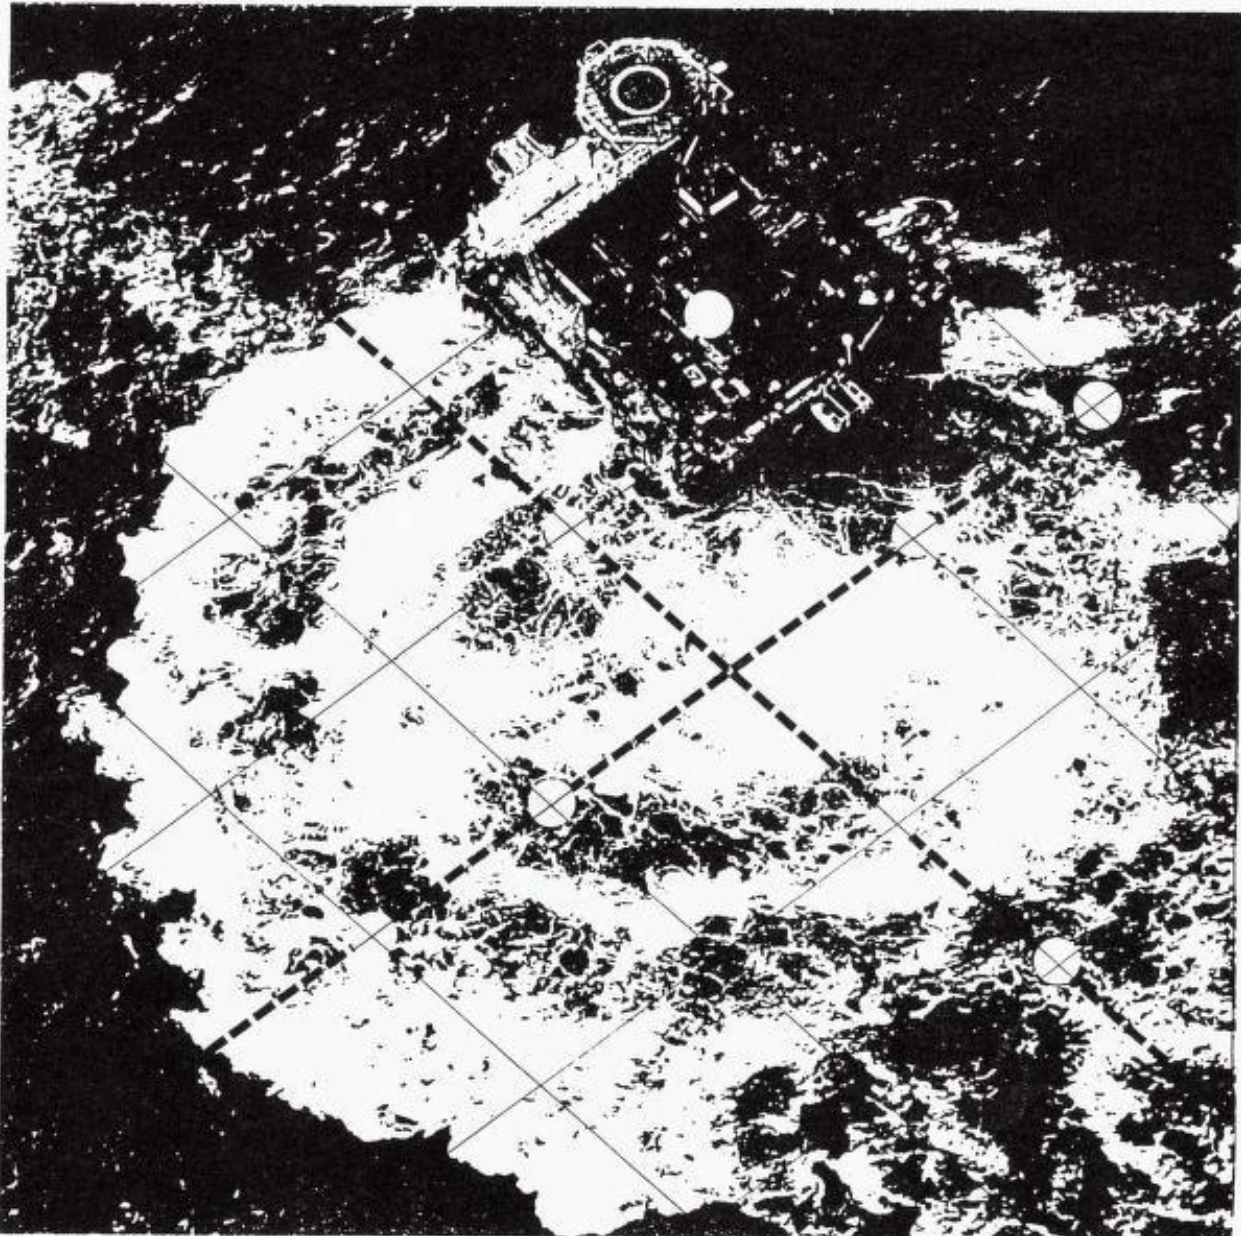
Fig. 6. Gassutblåsing på Haltenbanken. Situasjonssbilde.

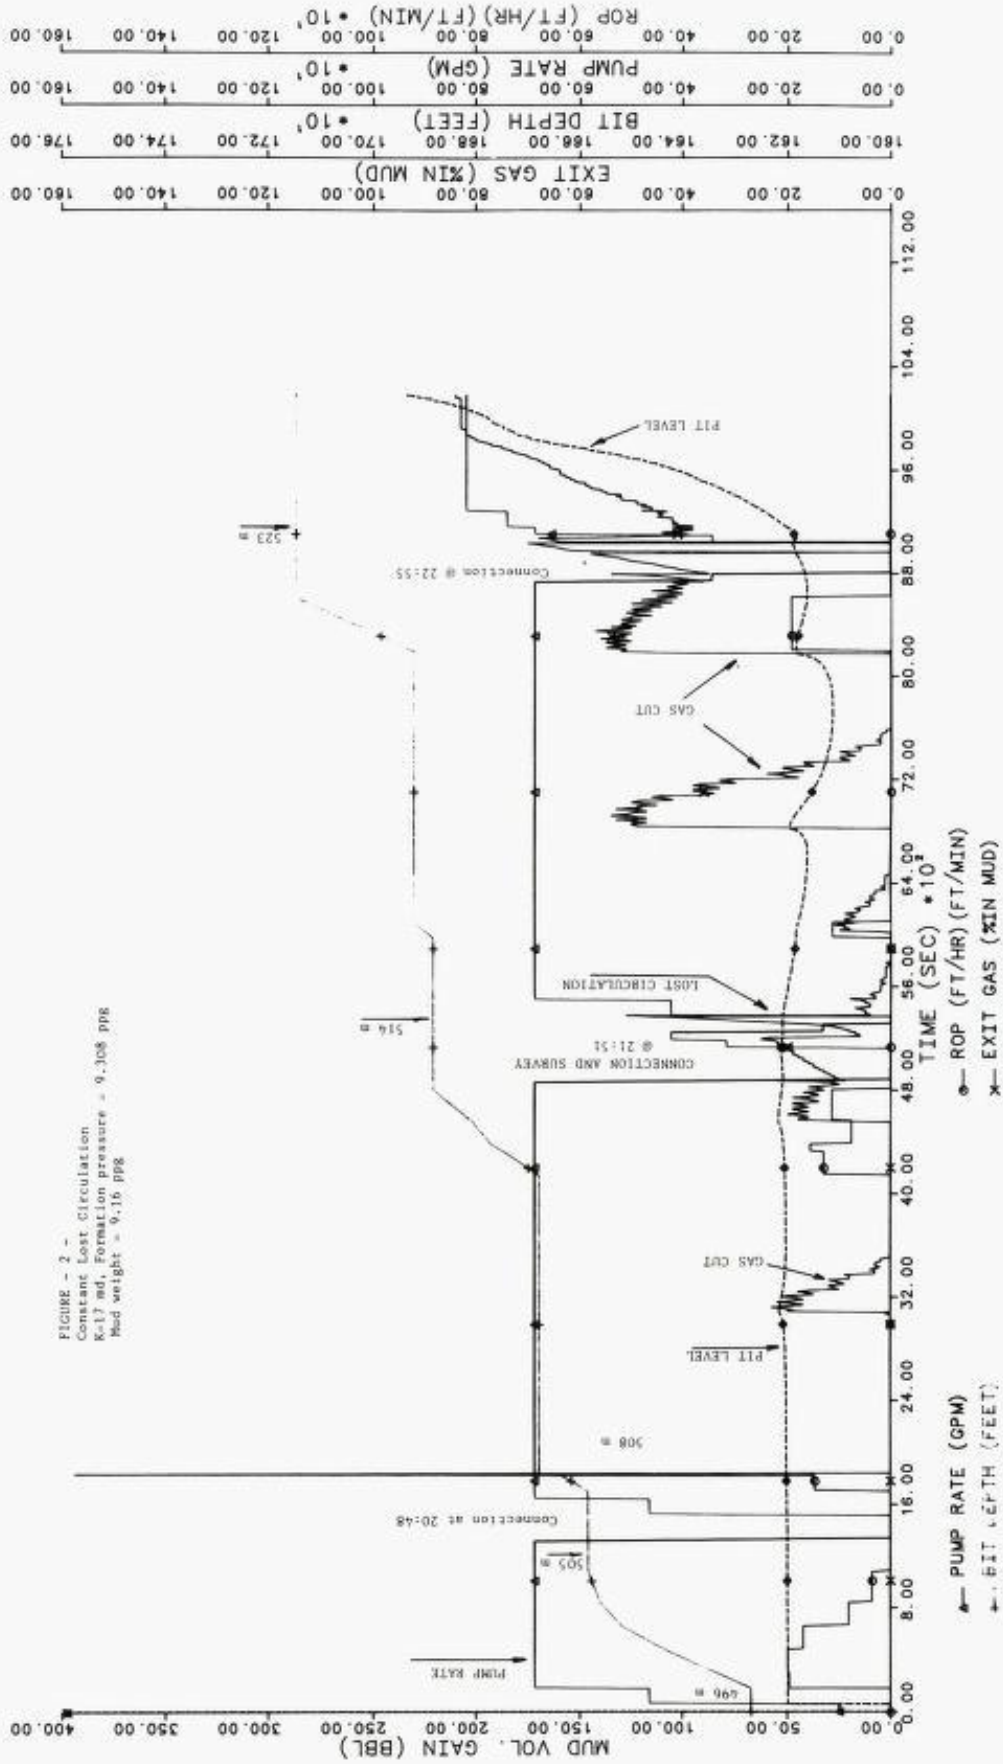
5. Assuming that the active pit record is representative of the real events it was necessary to include the effects of lost circulation in the simulation. A constant rate of lost circulation, assumed to take place at the casing shoe, of about 45 bbls/hour (7 cu.m./hour) during the time of the second circulation, resulted in an offsetting of the pit level increase and duplicates better the observed active pit behaviour. This is illustrated in Figure (2).

FIGURE - 2 -  
Constant Lost Circulation  
K=17 md, Formation pressure = 9,308 ppb  
Mud weight = 9,15 ppb

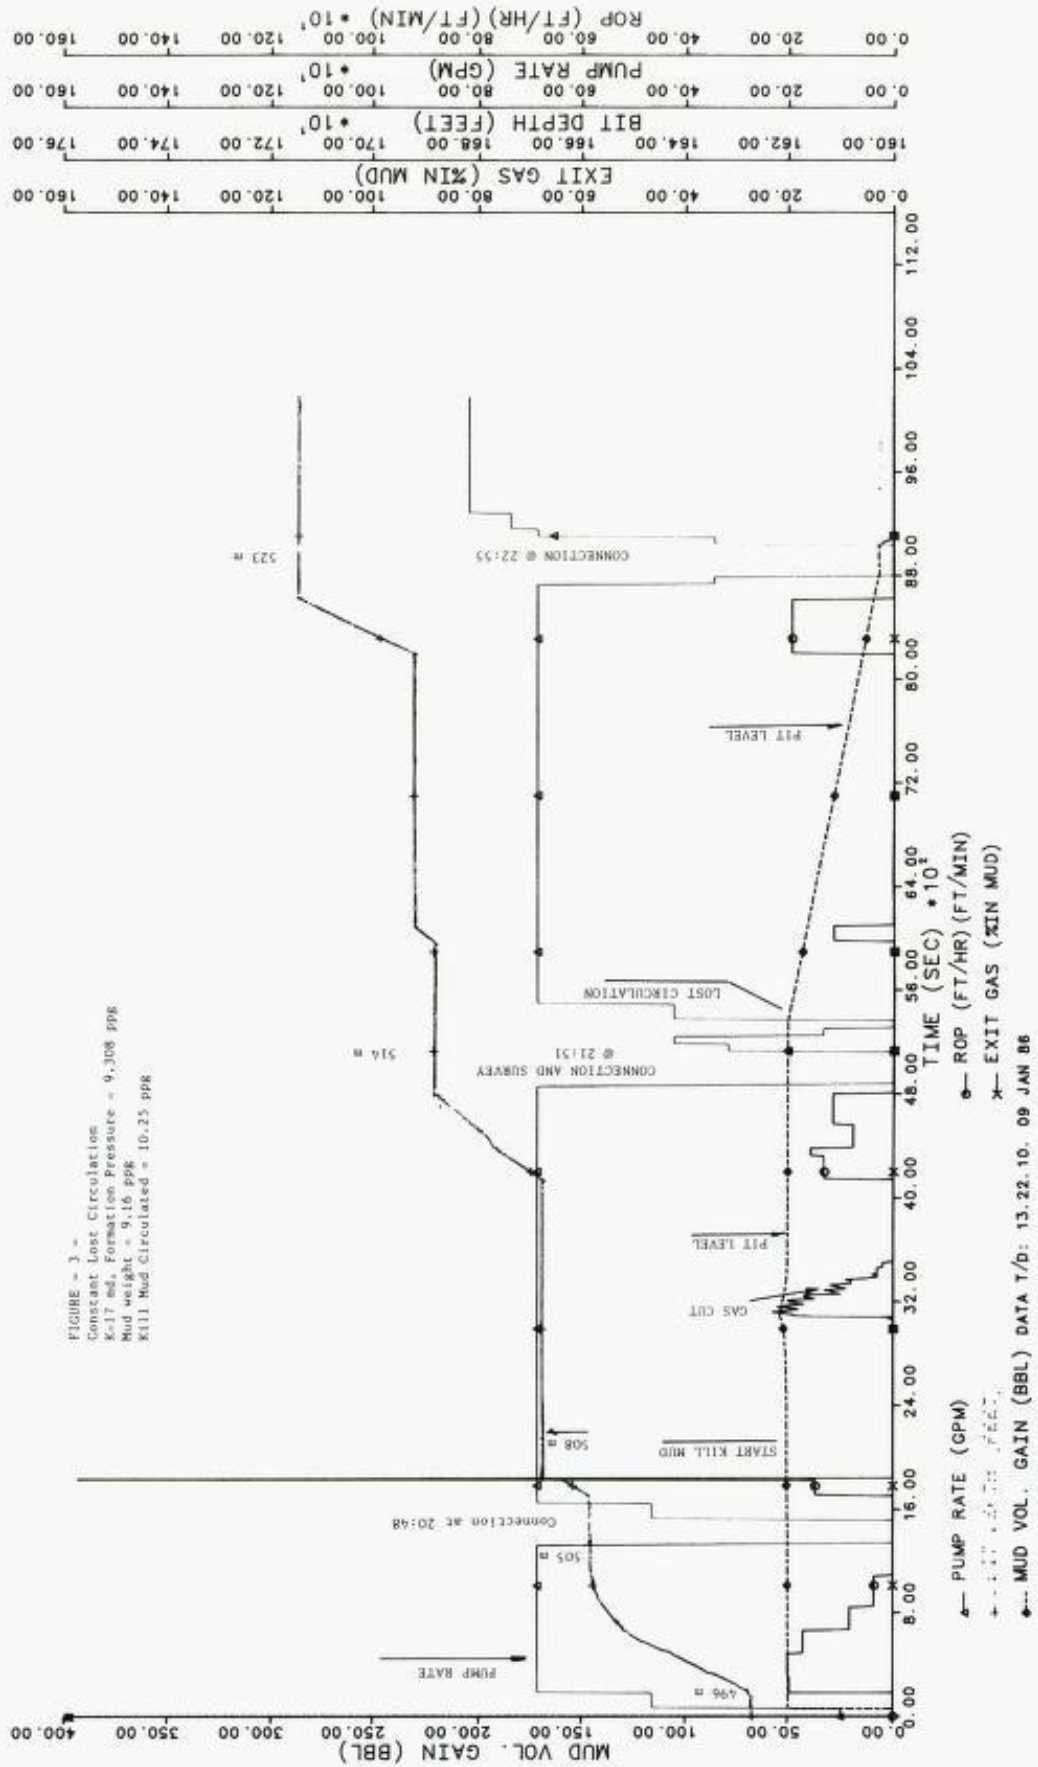
6. Circulation of kill mud of a density of 10.25 ppg (1.23 SG) any time from after the drilling break (21.00 hours) until about the end of the second circulation (22.50 hours) resulted in reducing the underbalance to the point that it was possible to regain hydrostatic control of the well. This is illustrated in Figures 3, 4 and 5. Circulation of lower density kill mud (for

FIGURE - 3 -  
 Constant Lost Circulation  
 K=17 md, Formation Pressure = 9,308 ppg  
 Mud weight = 9.16 ppg  
 Kill Mud Circulated = 10.25 ppg

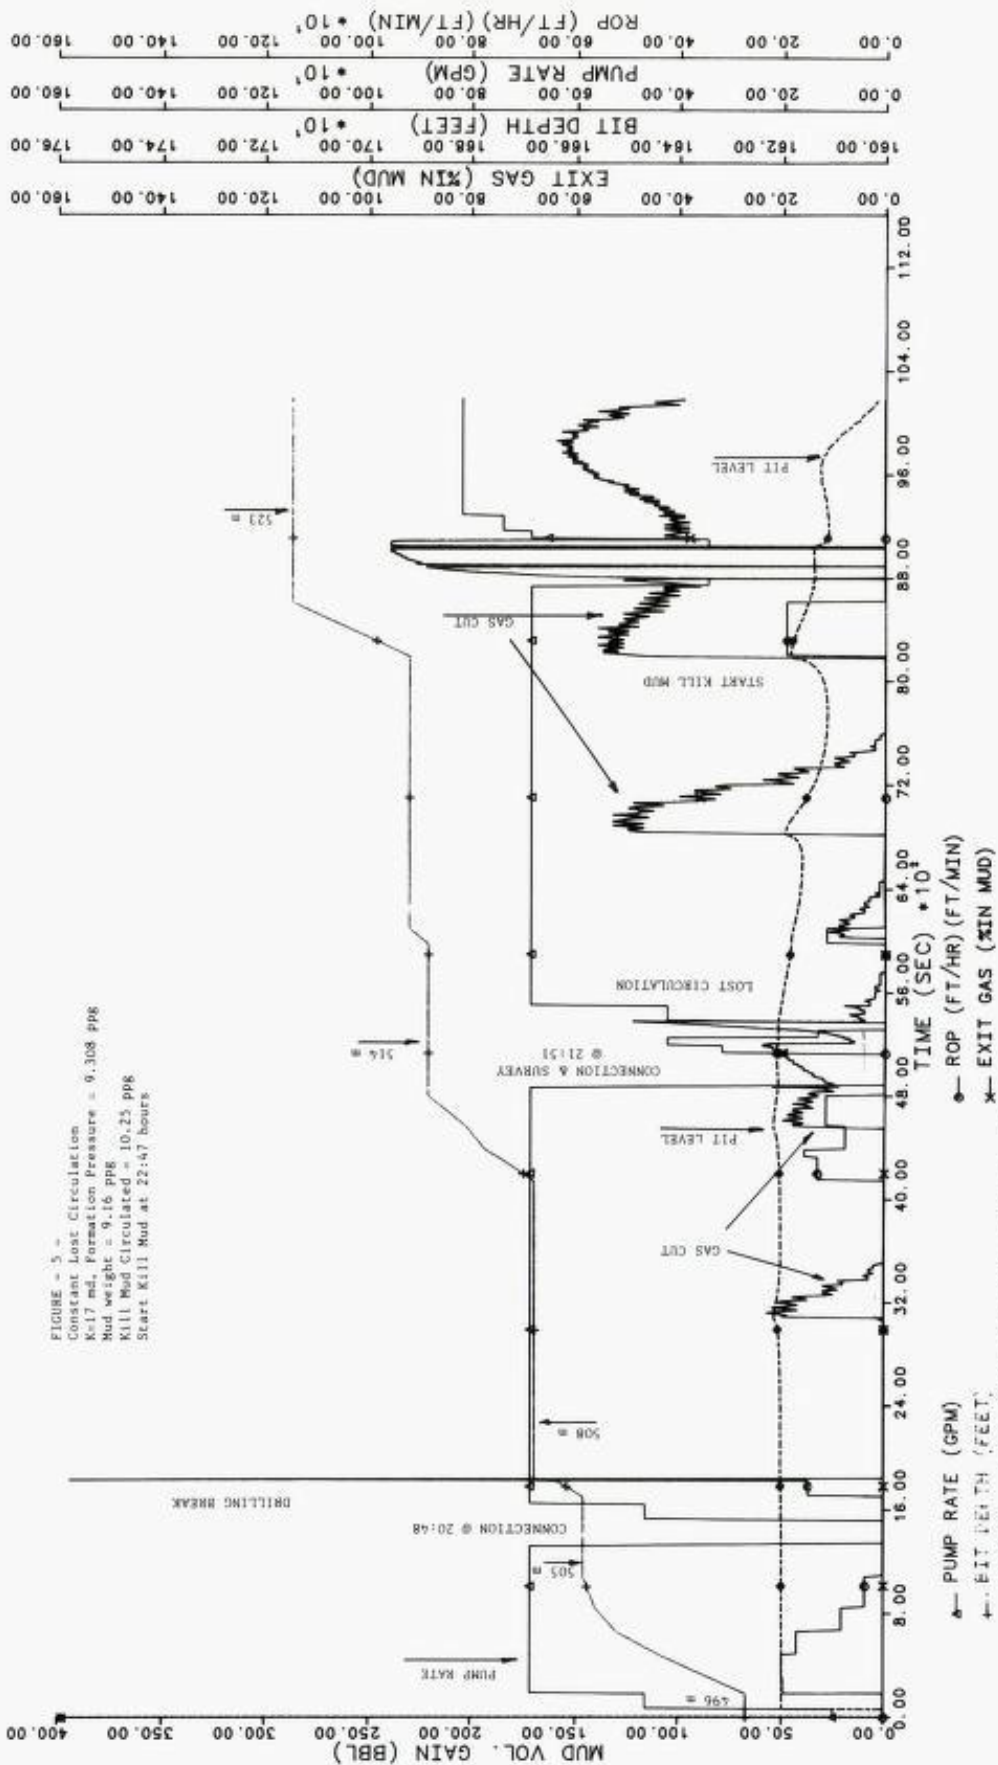
FIGURE - 5 -  
 Constant Lost Circulation  
 K=17 md., Formation Pressure = 9,308 ppg  
 Mud weight = 9,16 ppg  
 Kill Mud Circulated = 10,25 ppg  
 Start Kill Mud at 22:47 hours

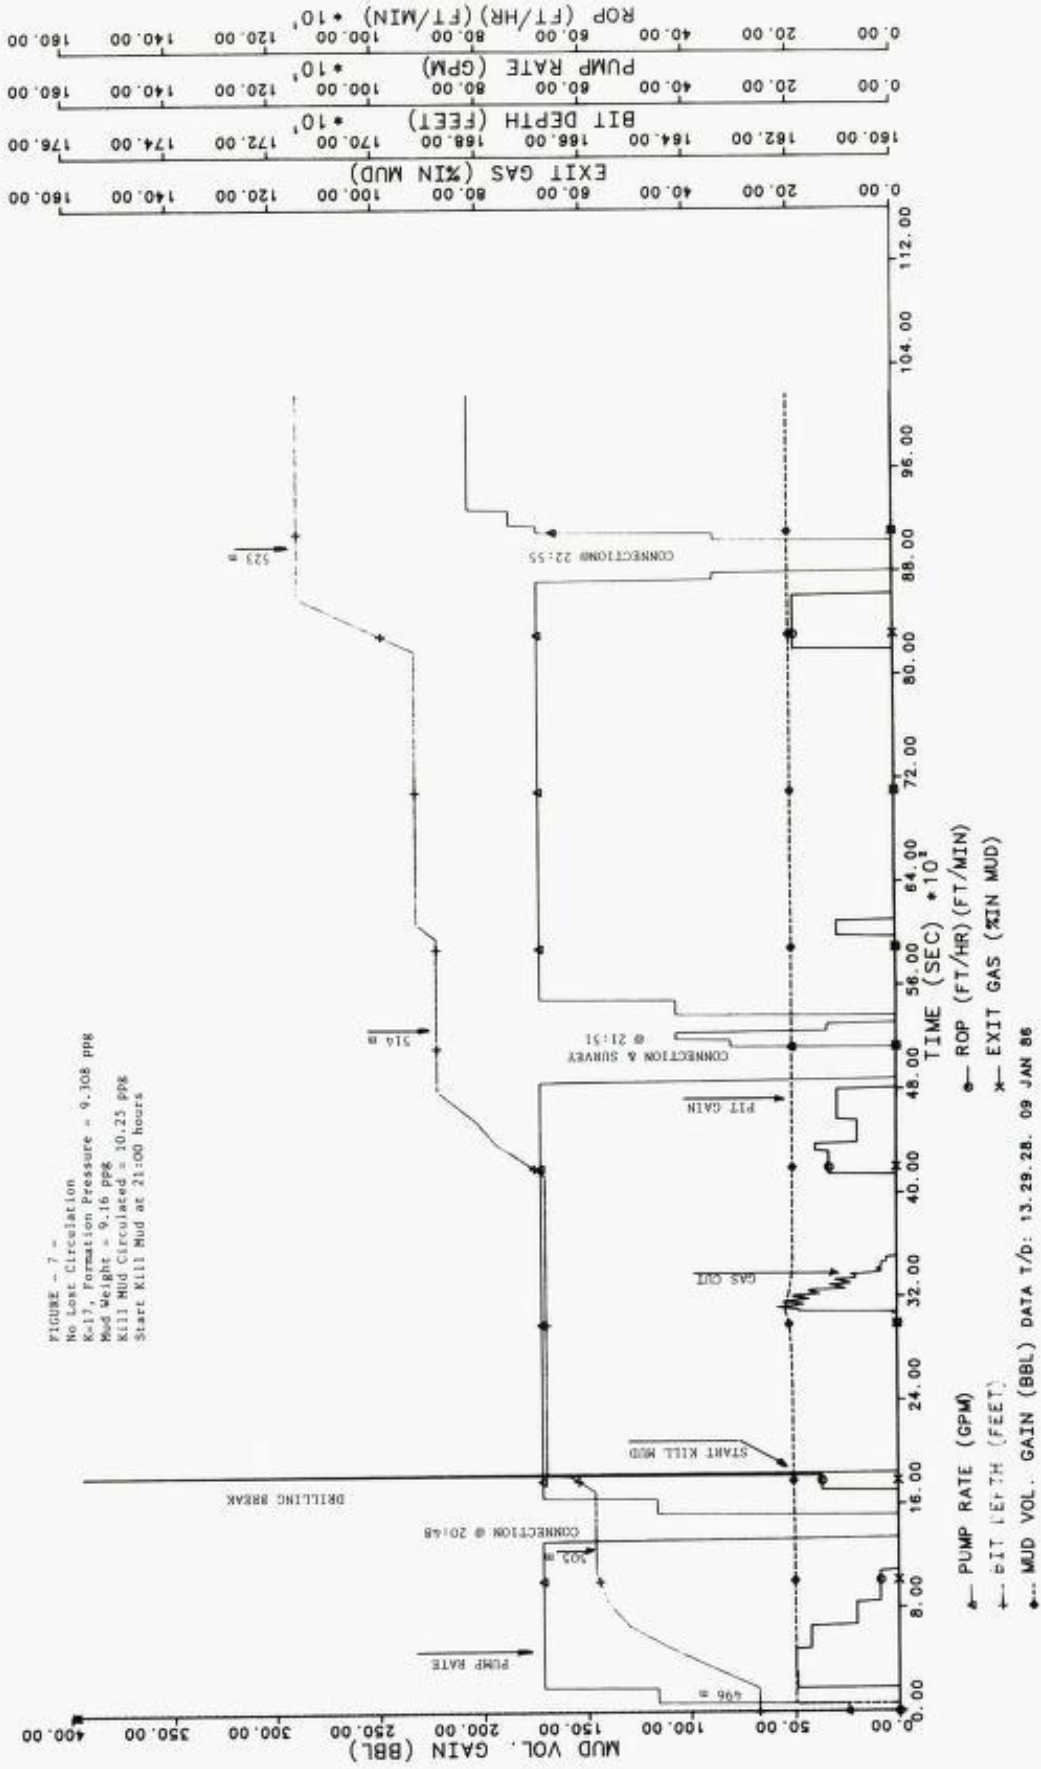
8. Conclusions 6 and 7 are also valid for the case where lost circulation is not present. See Figures 7 and 8.

FIGURE - 7 -  
 No Lost Circulation  
 Kill 17, Formation Pressure = 9.108 ppg  
 Mud Weight = 9.16 ppg  
 Kill Mud Circulated = 10.25 ppg  
 Start Kill Mud at 21:00 hours

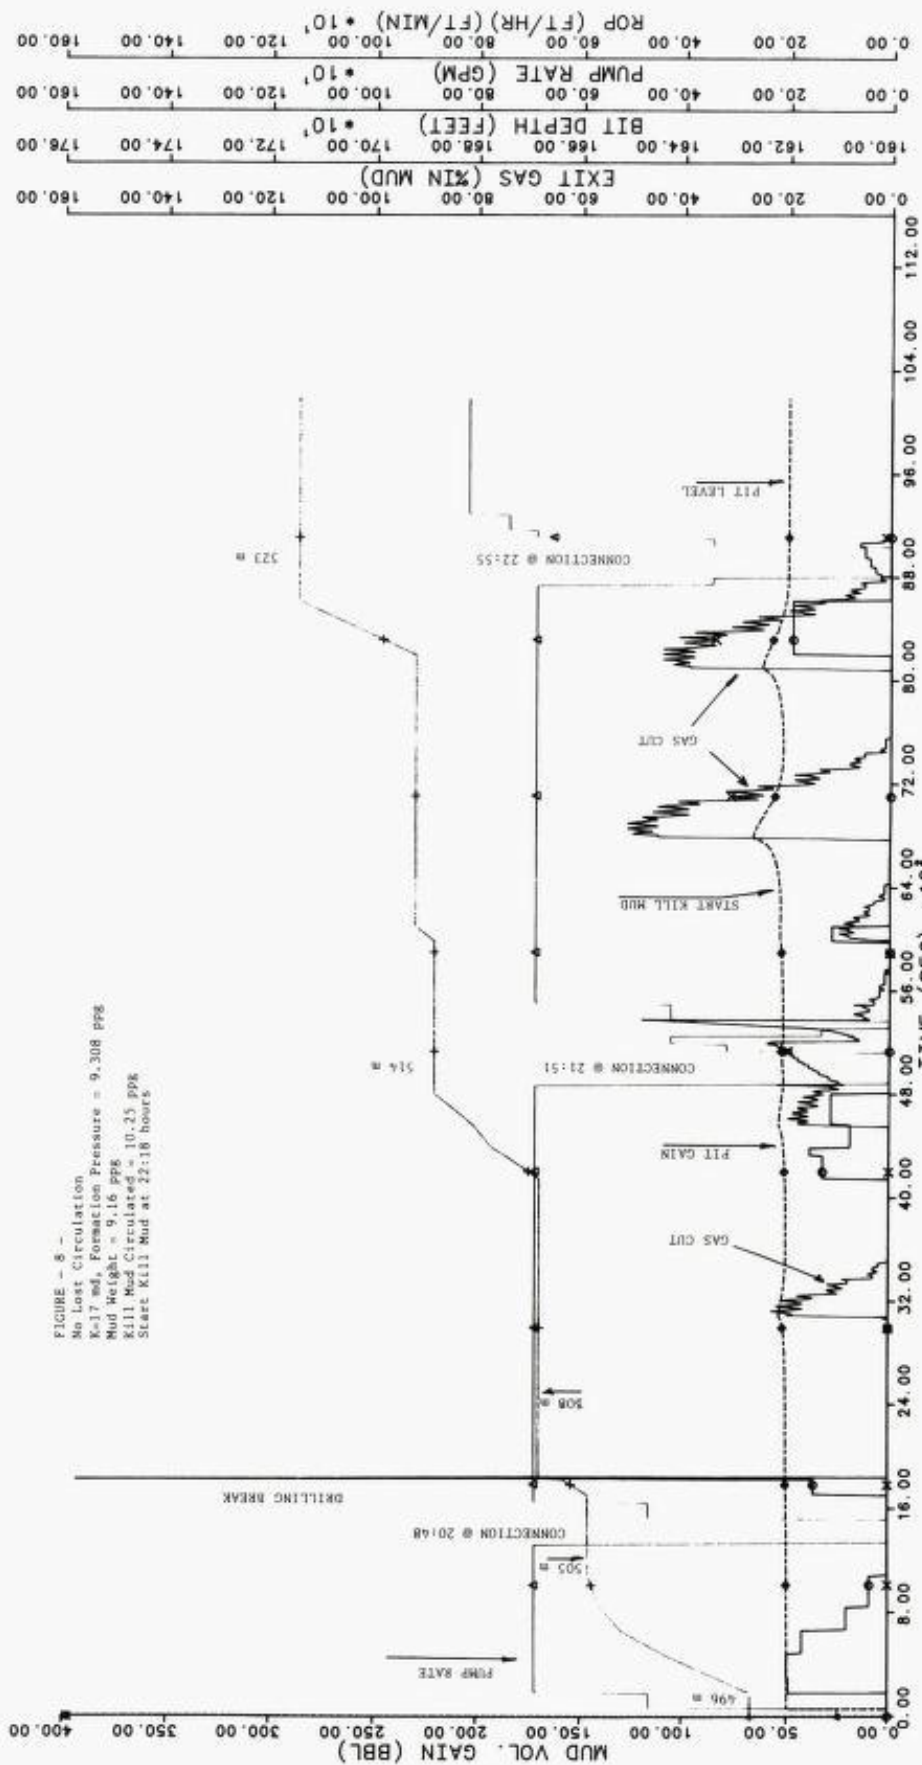
FIGURE - 8 -  
 No Lost Circulation  
 K=17 md, Formation Pressure = 9.308 ppg  
 Mud Weight = 9.16 ppg  
 Kill Mud Circulated = 10.25 ppg  
 Start Kill Mud at 22:18 hours

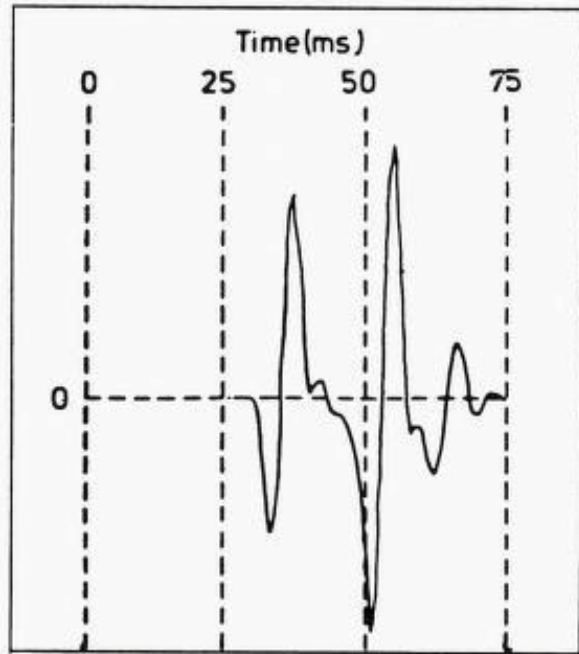
De digitale sparkerdataene er preget av et større problem med sparkersignaturen. Fra Figur 6 ses det at det er ca 17 msek. mellom de to pulsene i den utsendte signaturen. Dette tilsvarer 13-19 m lagtykkelse ved hastigheter 1500-2500 m/s (regnet i to-vei gangtid). Som det framgår i det følgende har denne dobbeltsignaturen ført til en mulig feiltolkning pga interferens mellom en primærrefleksjon og første havbunnsmultipel.

Fig. 6. Typisk sparkersignatur. 12 kJ 9-elektrode sparker på 2.5 m dyp. Målehydrofon på 100 m dyp (fra Geoteam pulstest).

- I. Forbedret kilde. Nå benyttes i større grad luftkanon med WSK (wave shape kit) med en signatur som vist i Figur 7 (fra Geoteam brosjyre).
- II. Registrering av utsendt puls og bruk av signaturprosessering.
- III. Registrering av flere kanaler (dvs større skudd-mottaker avstand). Dette gjøres også i en viss utstrekning nå.
- IV. Bedre metoder for multippelfjerning i prosessering (to-dimensjonal filtrering eller bølgelikningsmetoder).

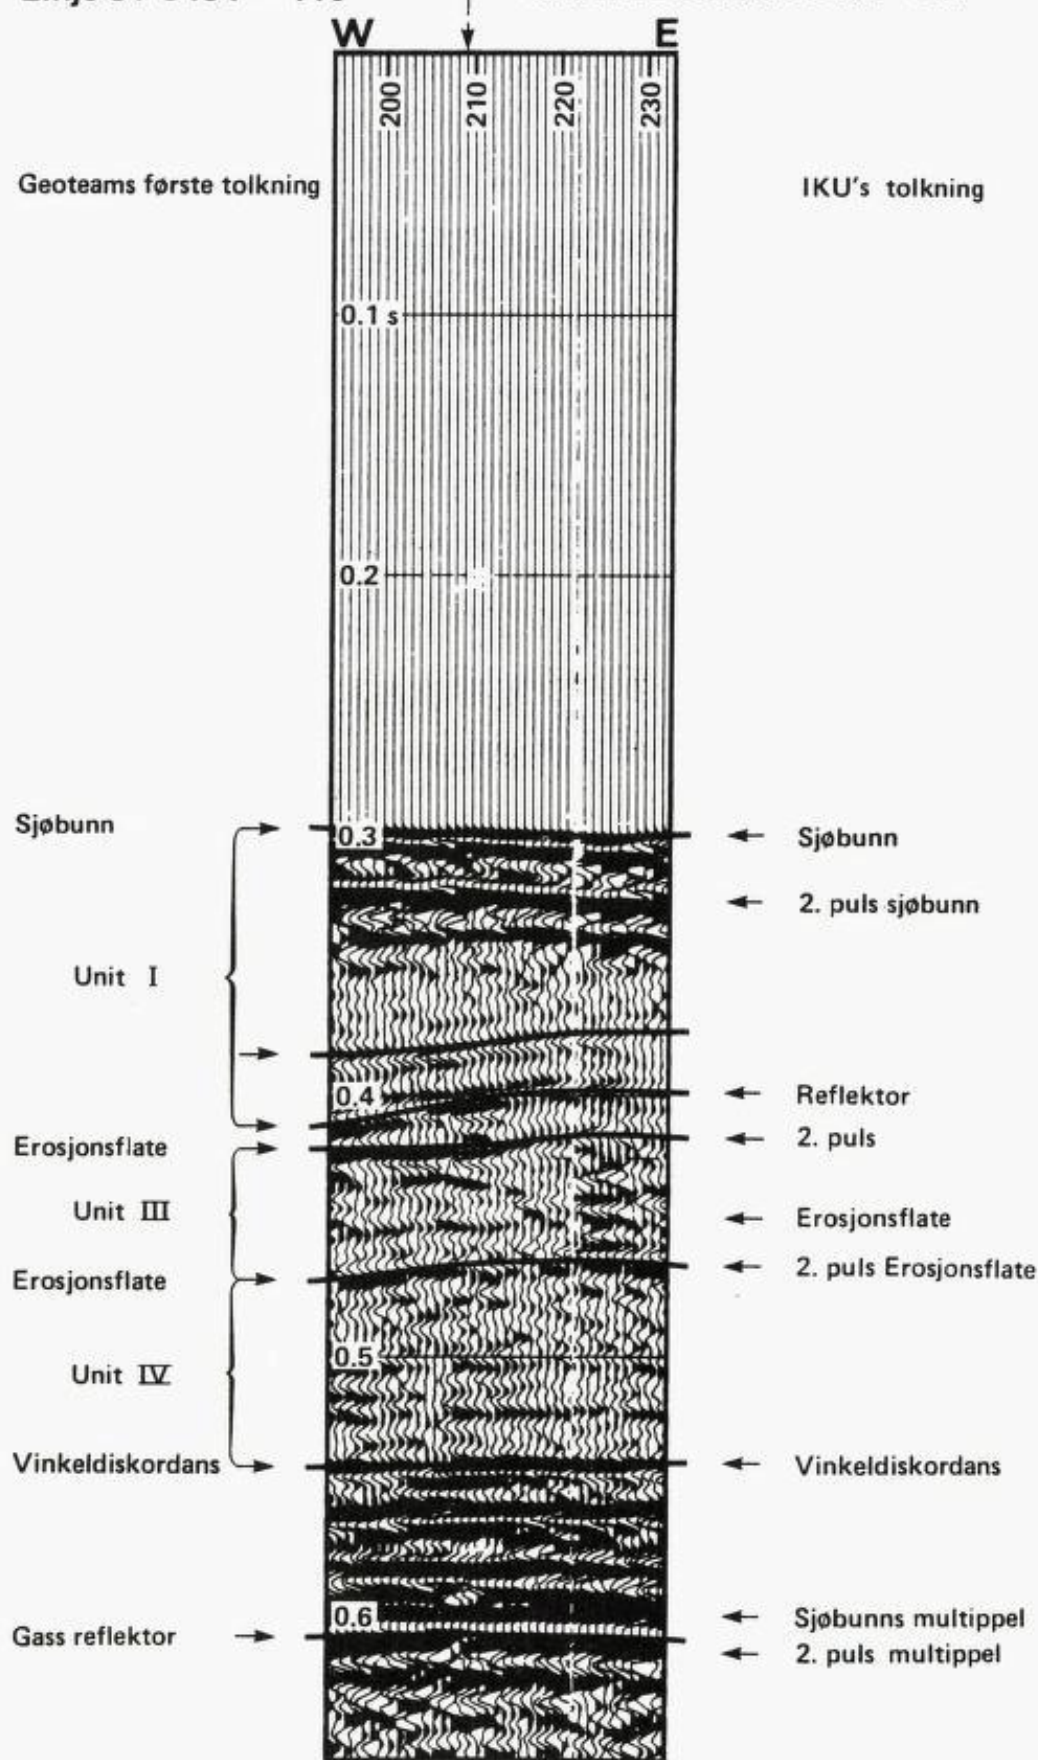
Linje ST 8491 – 110

Fig. 9. Snitt av seismisk linje gjennom brønnlokasjonen som viser Geoteams opprinnelige tolkning av de ulike refleksjonene, samt IKUs gjennomgang av tolkningen.

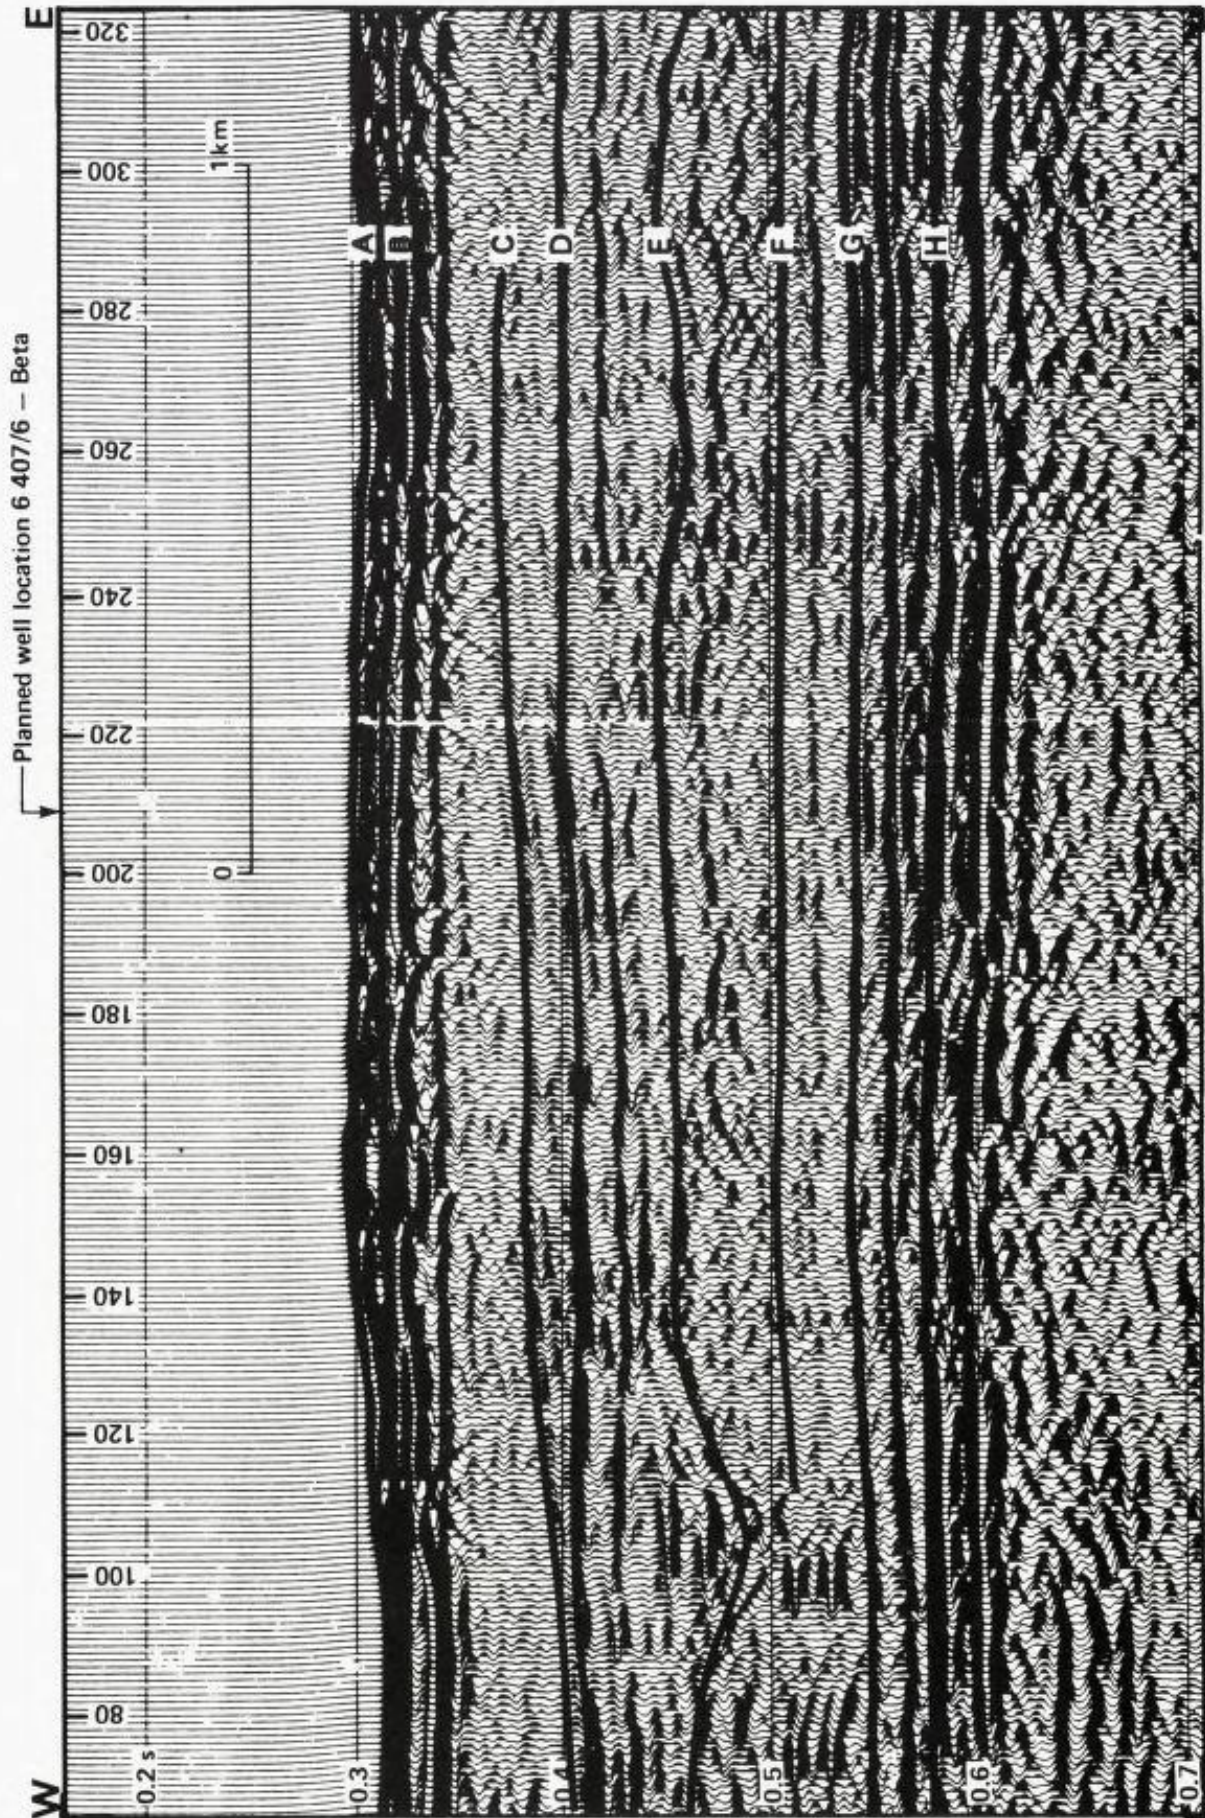
Vår tolkning av linje ST 8491-110 gjennom brønnlokasjonen, er gjengitt på Fig. 10. Disse reflektorene er navngitt fra A til H og kan korreleres direkte til den analoge seismikken ved bruk av lydbølgens gangtid. Fig. 11 viser de samme reflektorene på de analoge data.

Fig. 10. Vår tolkning av digital seismisk linje gjennom brønnlokasjonen.

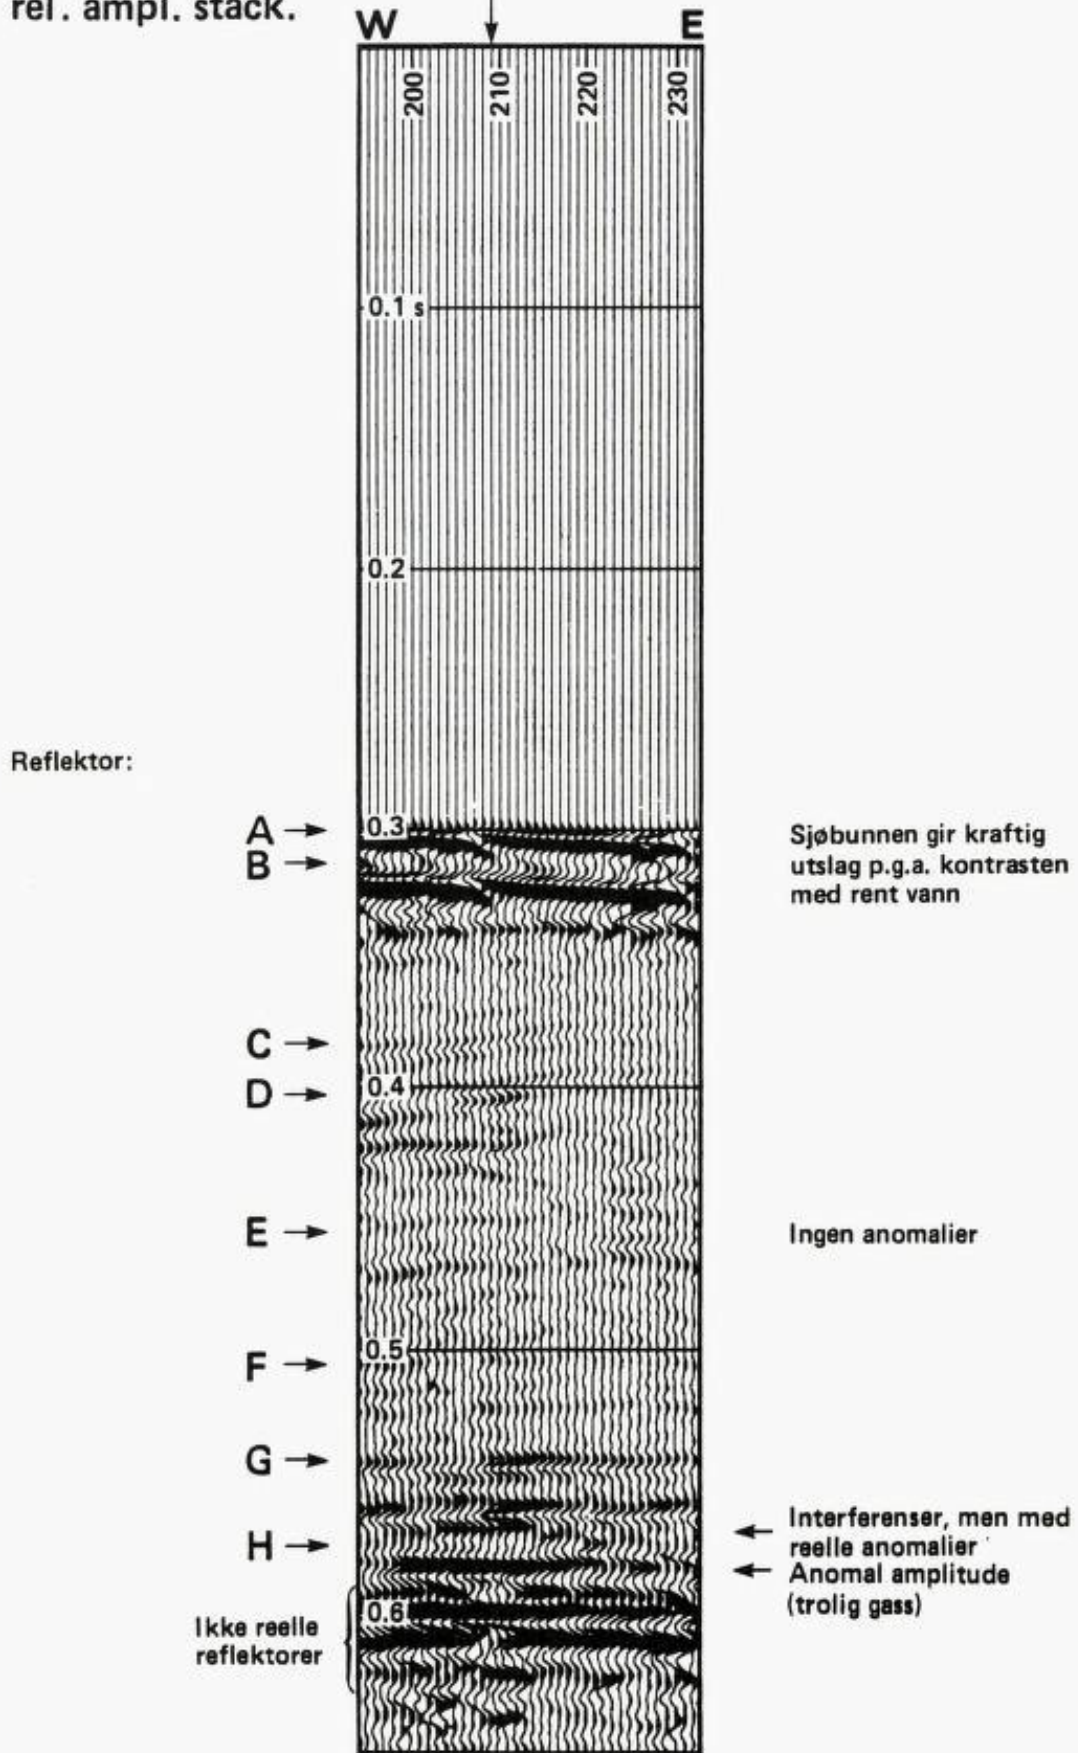
Linje ST 8491 – 110  
rel. ampl. stack.

Fig. 12 viser et utsnitt av linje ST 8491-110 med relativ amplitude stacking, over brønnlokasjonen. Når vi holder de ikke-reelle reflektorene utenfor, ser vi en markert «bright-spot» på reflektor H. Det er vanskelig å påvise faseinverteringer i tilknytning til denne på grunn av mulige små forkastninger langs reflektoren (Fig. 13).

Fig. 12. Relativ amplitude seksjon av linje ST 8491-110 gjennom brønnlokasjonen.
