## West Vanguard-rapporten

NOU 1986: 16

# **Ukontrollert utblåsing på boreplatt- formen West Vanguard 6. oktober 1985.**

**Rapport fra granskingskommisjonen oppnevnt av  
Justisdepartementet 8. oktober 1985.**

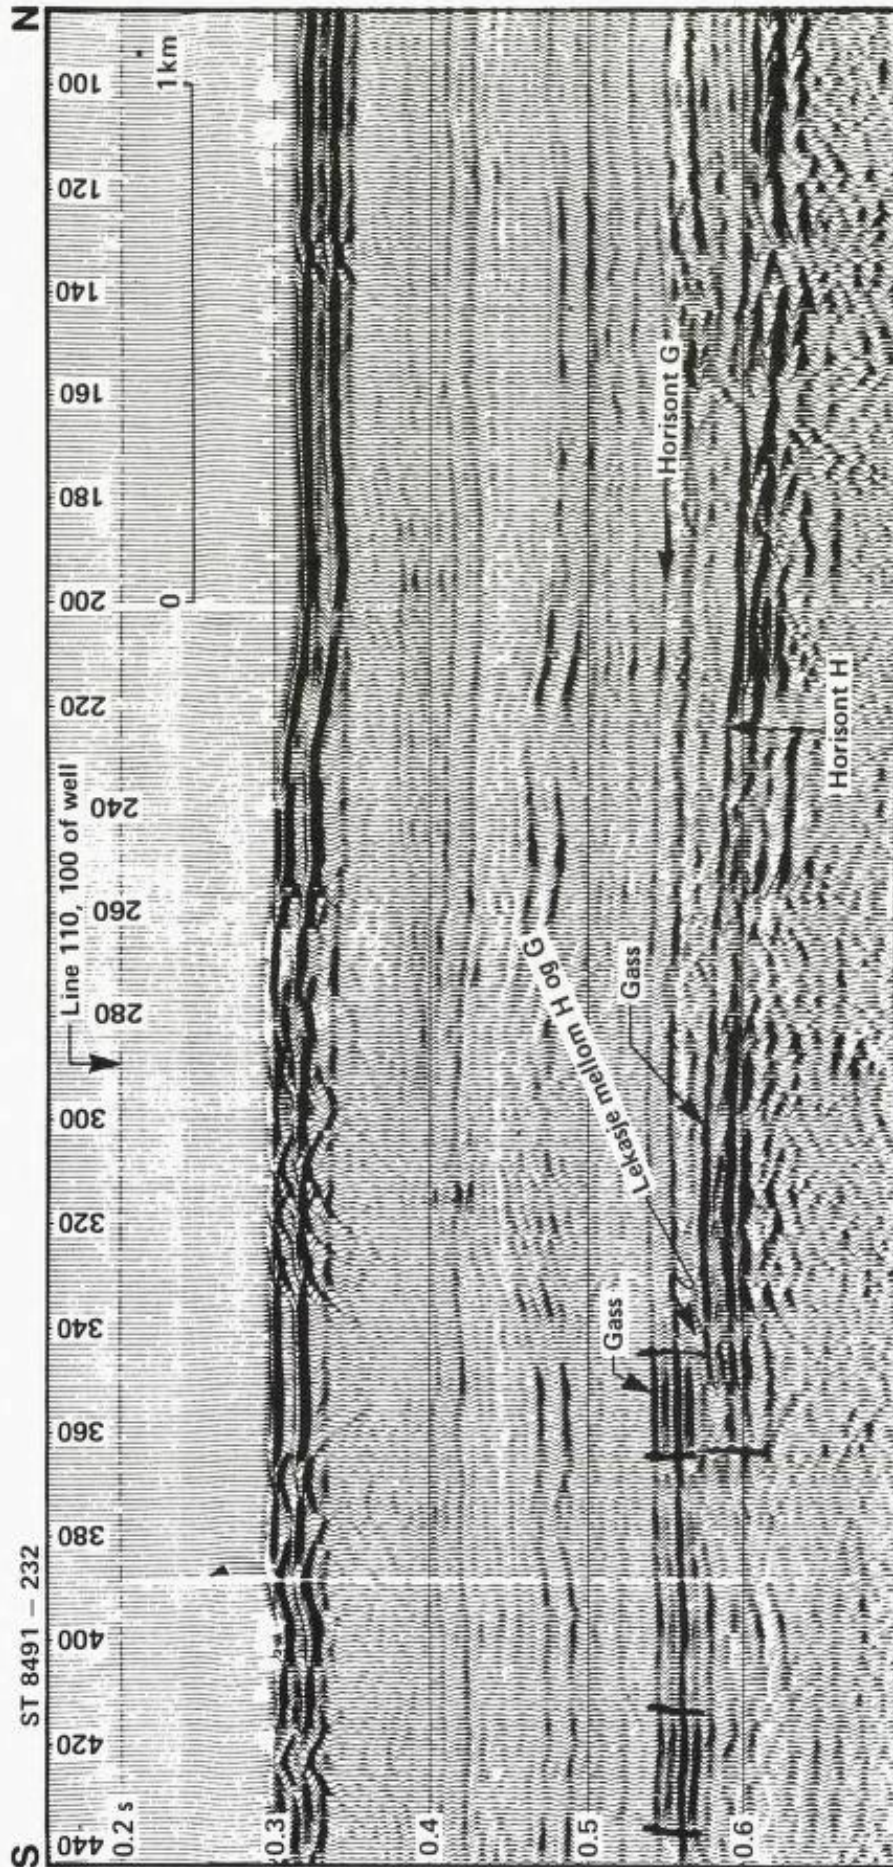
Fig. 13 viser relativ amplitude seksjon av linje ST 8491-232, som går nord-sør ca 100 m vest for brønnen (jfr. Fig. 5). Dersom de anomale refleksjonene her skyldes gass i sedimentet ser vi at gass under horisont H har migrert opp til horisont G før horisont H trunkeres (kuttet) av horisont G. Dette indikerer vertikale svakheter i bergarten mellom G og H, som er slik at gass kan ha migrert gjennom enheten.

Fig. 13. Relativ amplitude seksjon av linje ST 8491-232 vest for brønnlokasjonen. Denne indikerer lekkasje av gass fra horisont H til horisont G, før disse lagene går sammen.

Linje ST 8451-232, Fig. 13, tyder også på at gass har migrert fra horisont H til G, selv om lagpakken mellom de to horisontene er ca 35 meter.

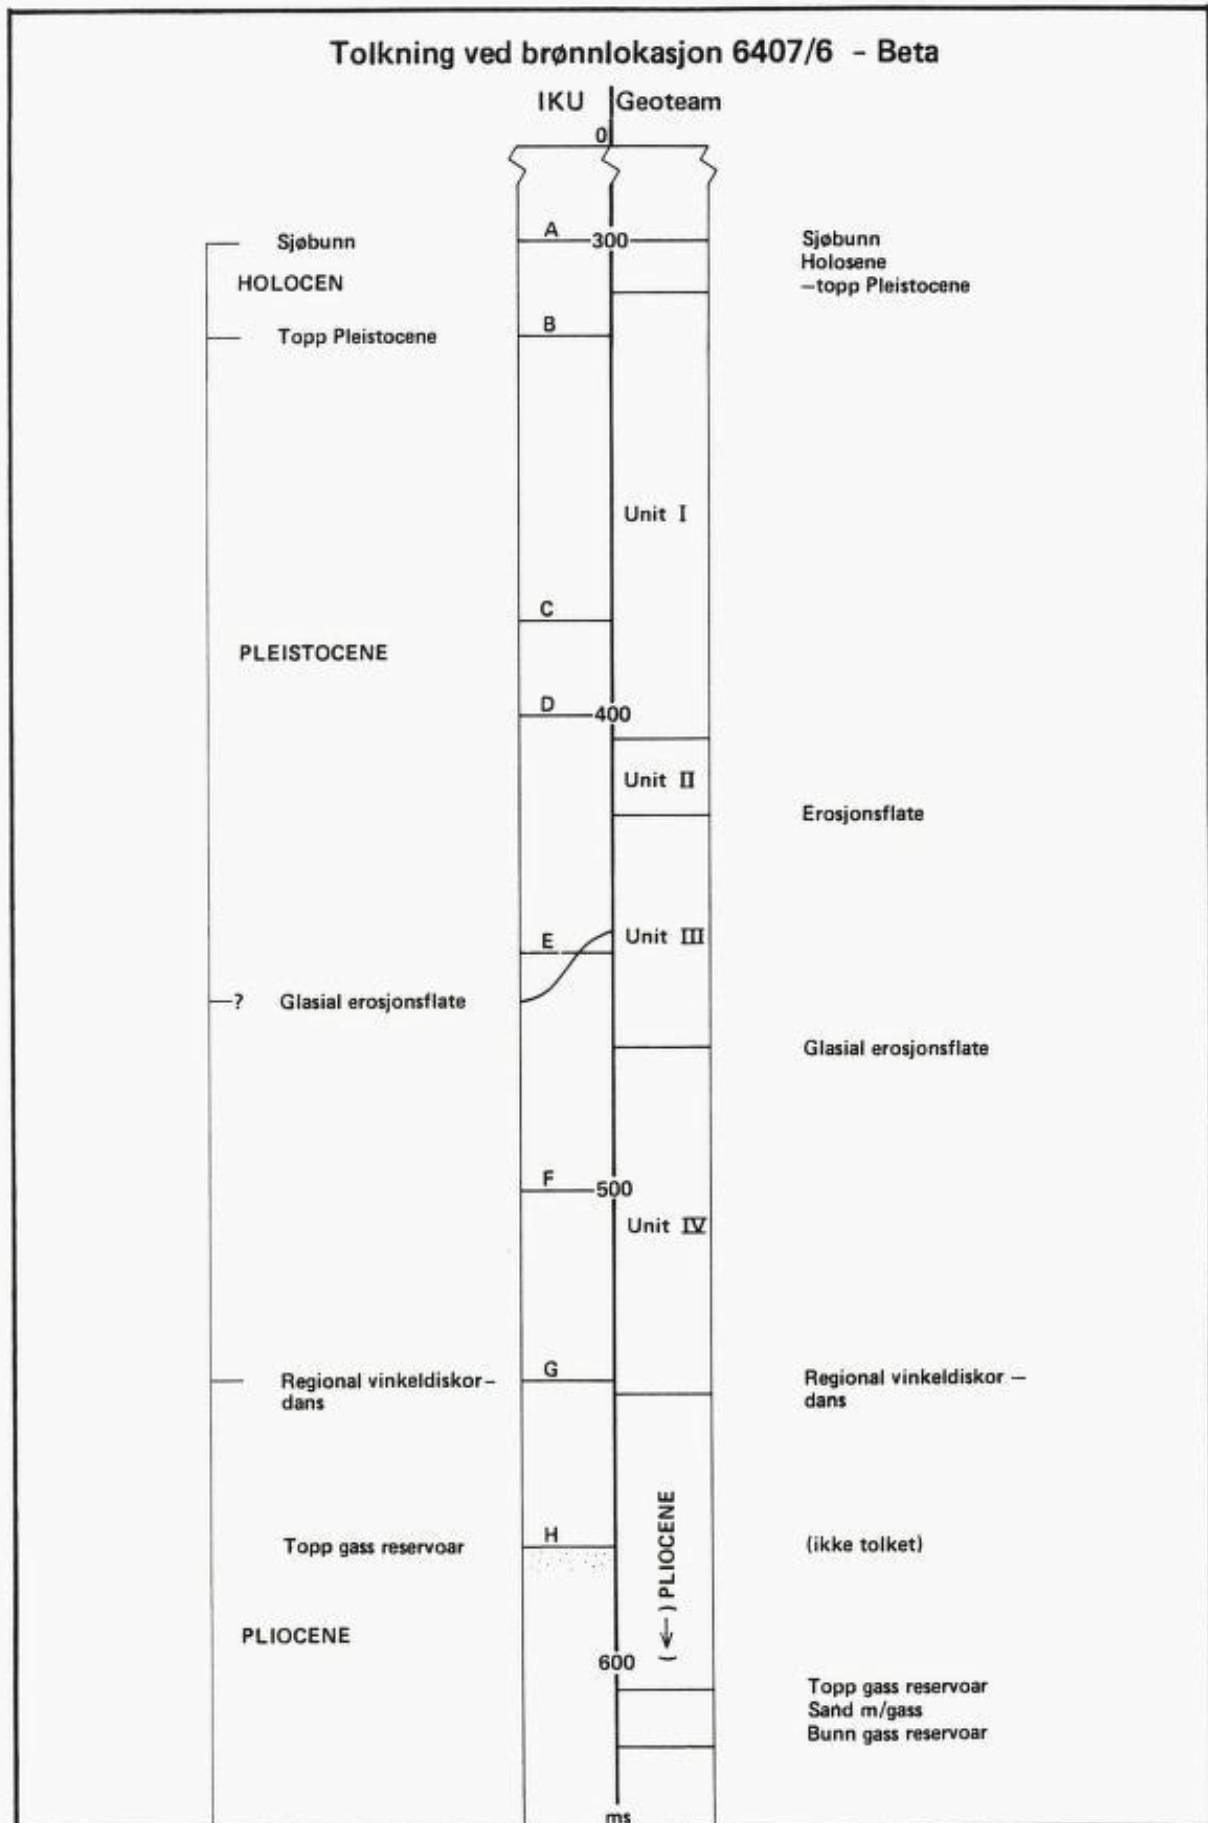
Fig. 14 stiller opp differansen mellom Geoteams og IKUs tolkning av den digitale grunnseismikken over brønnlokasjonen. Den viktigste forskjellen er at reflektor H ikke er identifisert, og at Geoteam har tolket en enhet mellom 605 og 617 ms, som det ikke finnes belegg for i de oppgitte data. Når multipelkontrollen er så dårlig som her er det umulig å avgjøre om det også finnes reelle refleksjoner på dette nivå. Det er også i dette nivået det er advart mot grunn gass. Denne feilen synes likevel ikke å ha influert på det oppsatte boreprogrammet, da det ikke er satt opp mht gass i bestemte nivå.

Fig. 14. Geoteams site survey tolkning sammenlignet med vår tolkning.

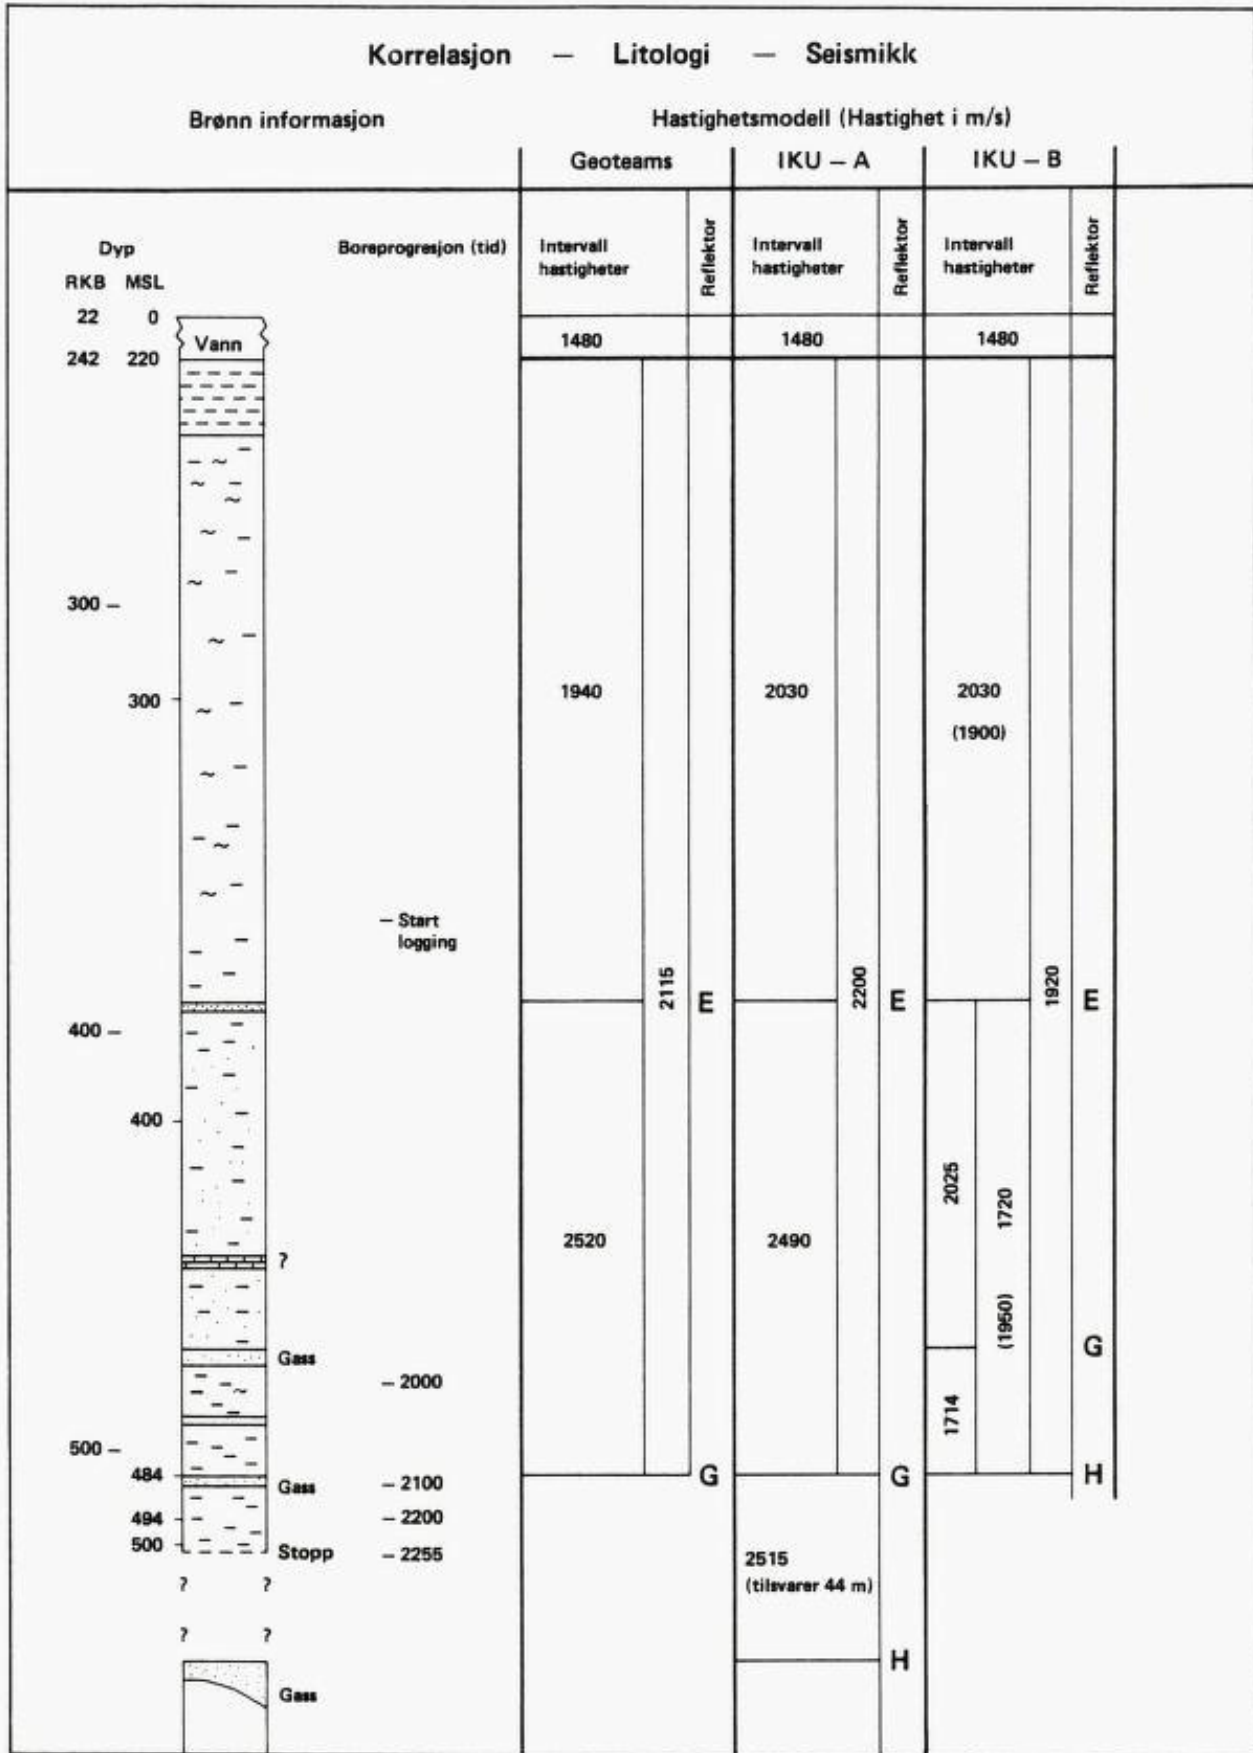
Pga mangelen av oppdaterte regionale data, kan vi bare benytte oss av hastighetsvurderinger i dette tilfellet. Fig. 15 angir de ulike hastighetene med alternative korrelasjoner. Geoteams hastigheter baserer seg på stackinghastigheter fra seismikken. De to IKU variantene framkommer ved direkte korrelasjon til brønndata. IKU-A og Geoteams oppgitte hastighetsprogresjon faller innenfor de forventede verdier i denne type sedimenter. Horisont E er antatt å representere en forandring i hastighet pga glacial belastning av de underliggende sedimenter.

Fig. 15. Alternative korrelasjoner mellom brønndata og seismikk basert på hastighetsvurderinger viser at den mest sannsynlige korrelasjonen er et sandlag på 484 m tilsvarende reflektor G.

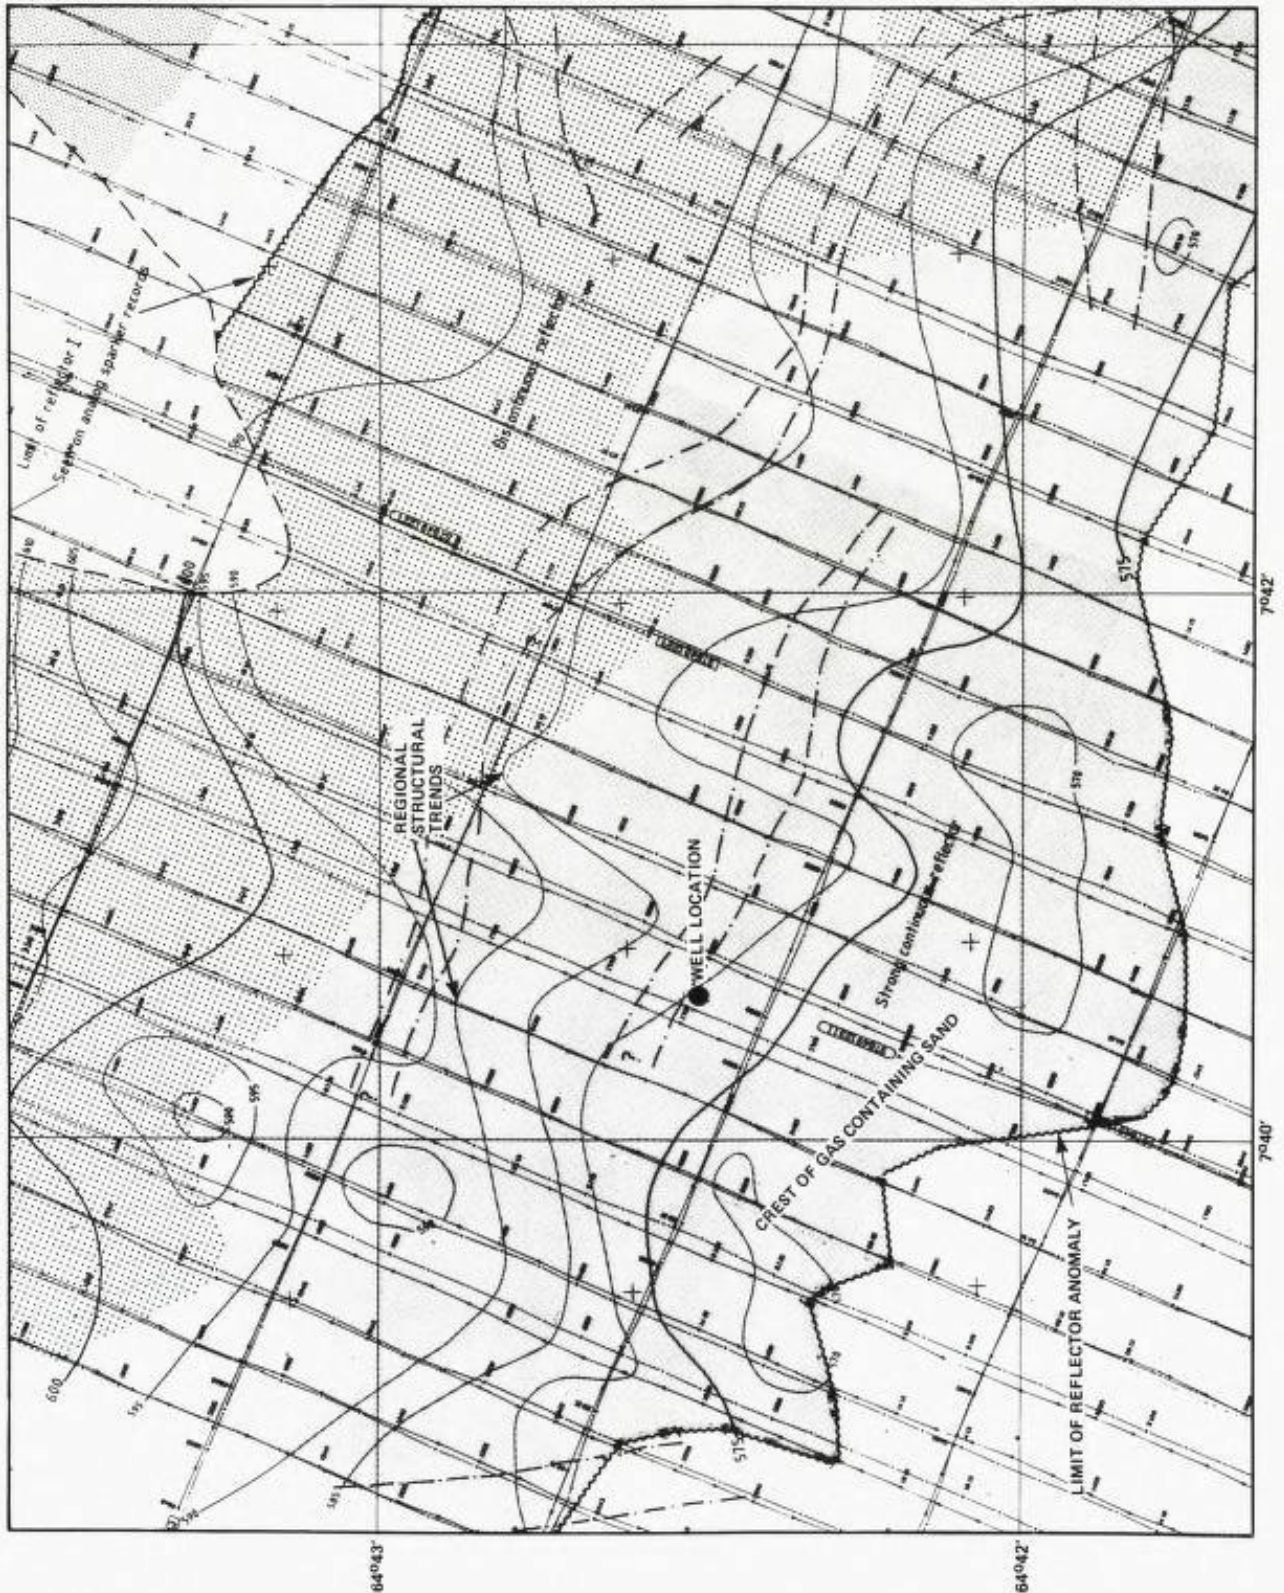
Geoteam har etter utblåsing kartlagt reflektor H fra de analoge data, etter oppdrag fra Statoil, (Geoteam 1985-II). Konturkart over denne reflektor er gjengitt på Fig. 16. Geoteam har med detaljert kartlegging av horisont H identifisert to gassindikerende reflektorer i dette nivået, reflektor I og II. De har kartlagt en sterkt undulerende overflate av disse antatte sandlagene, og de er tolket som en type dyner eller voller. De består da trolig av godt sorterte sedimenter (dette medfører relativ høy permeabilitet og porøsitet). Et tolket profil av denne horisonten er gjengitt på Fig. 17.

Mens det regionale fall er mot nord-vest viser kartet, Fig. 16, at horisont H faller mot NNØ og med en gradient på 0,5 til 2,0° ved borelokasjonen. Retningen på dette fallet indikerer

Fig. 16. Geoteams konturkart av horisont H viser at brønnen er plassert høyt opp på et hellende grunt gassreservoar.

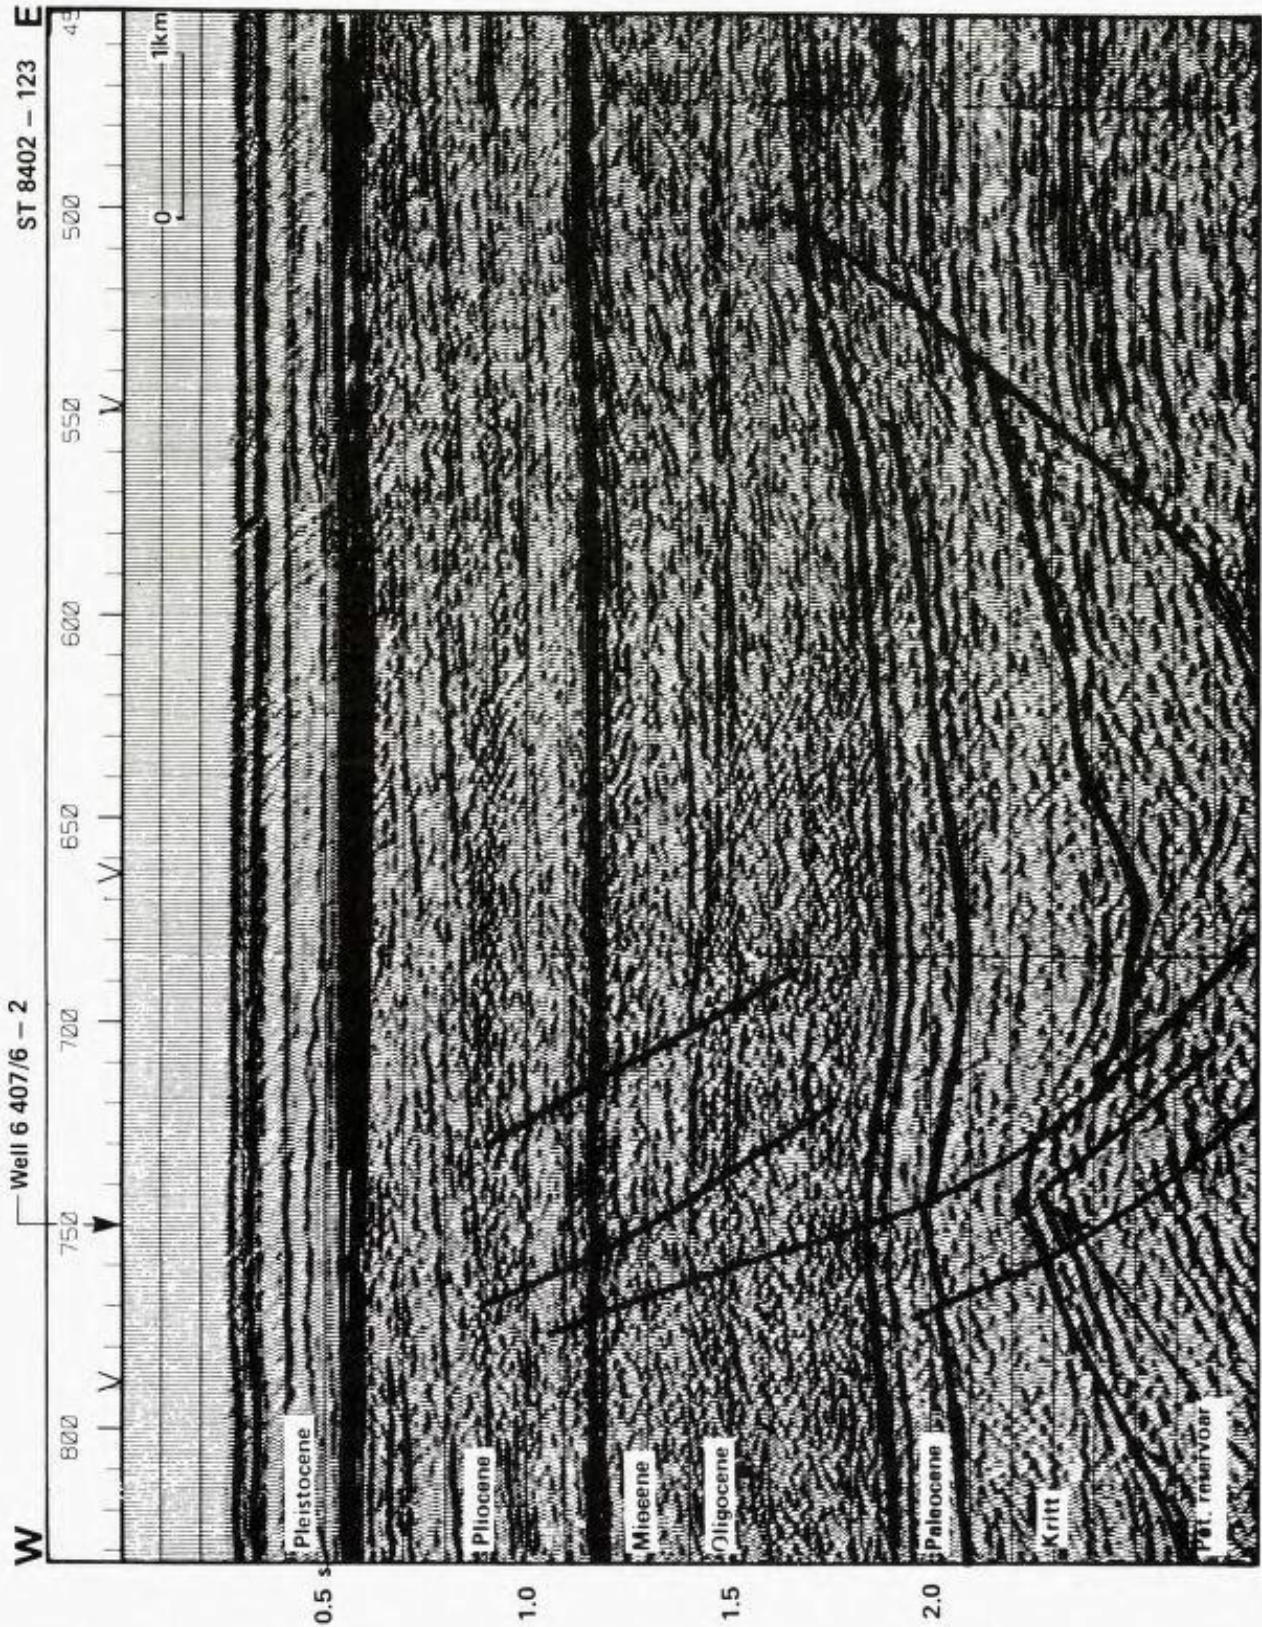
Fig. 18 viser en tolkning av en dypseismisk linje over brønnlokasjonen, tolkningen er etter Statoils tolkning (ref. R. Krigsvoll, Statoil), av deres egen represserte linje.

Denne linjen (Fig. 18) antyder også et mindre basseng mellom skuddpunktene 500 og 800 på ca 600 ms. Tolkningen av den grunne seismikken viser imidlertid at dette bassenget ikke skyldes innsynkning, men det er flere indikasjoner på at det har vært forkastningsaktivitet i de pliocene sedimentene (ca. 0.6 sek). Forkastninger i Tertiær er potensielle migrasjonsveier for gass, både petrogen gass fra dypere reservoarer og biogen gass dannet i Tertiære sedimenter.

Fig. 18. Seismisk linje over prospektet som viser brønnens plassering relativt det potensielle reservoaret. Det er antatt flere normalforkastninger i tertiære sedimenter under brønnlokasjonen.

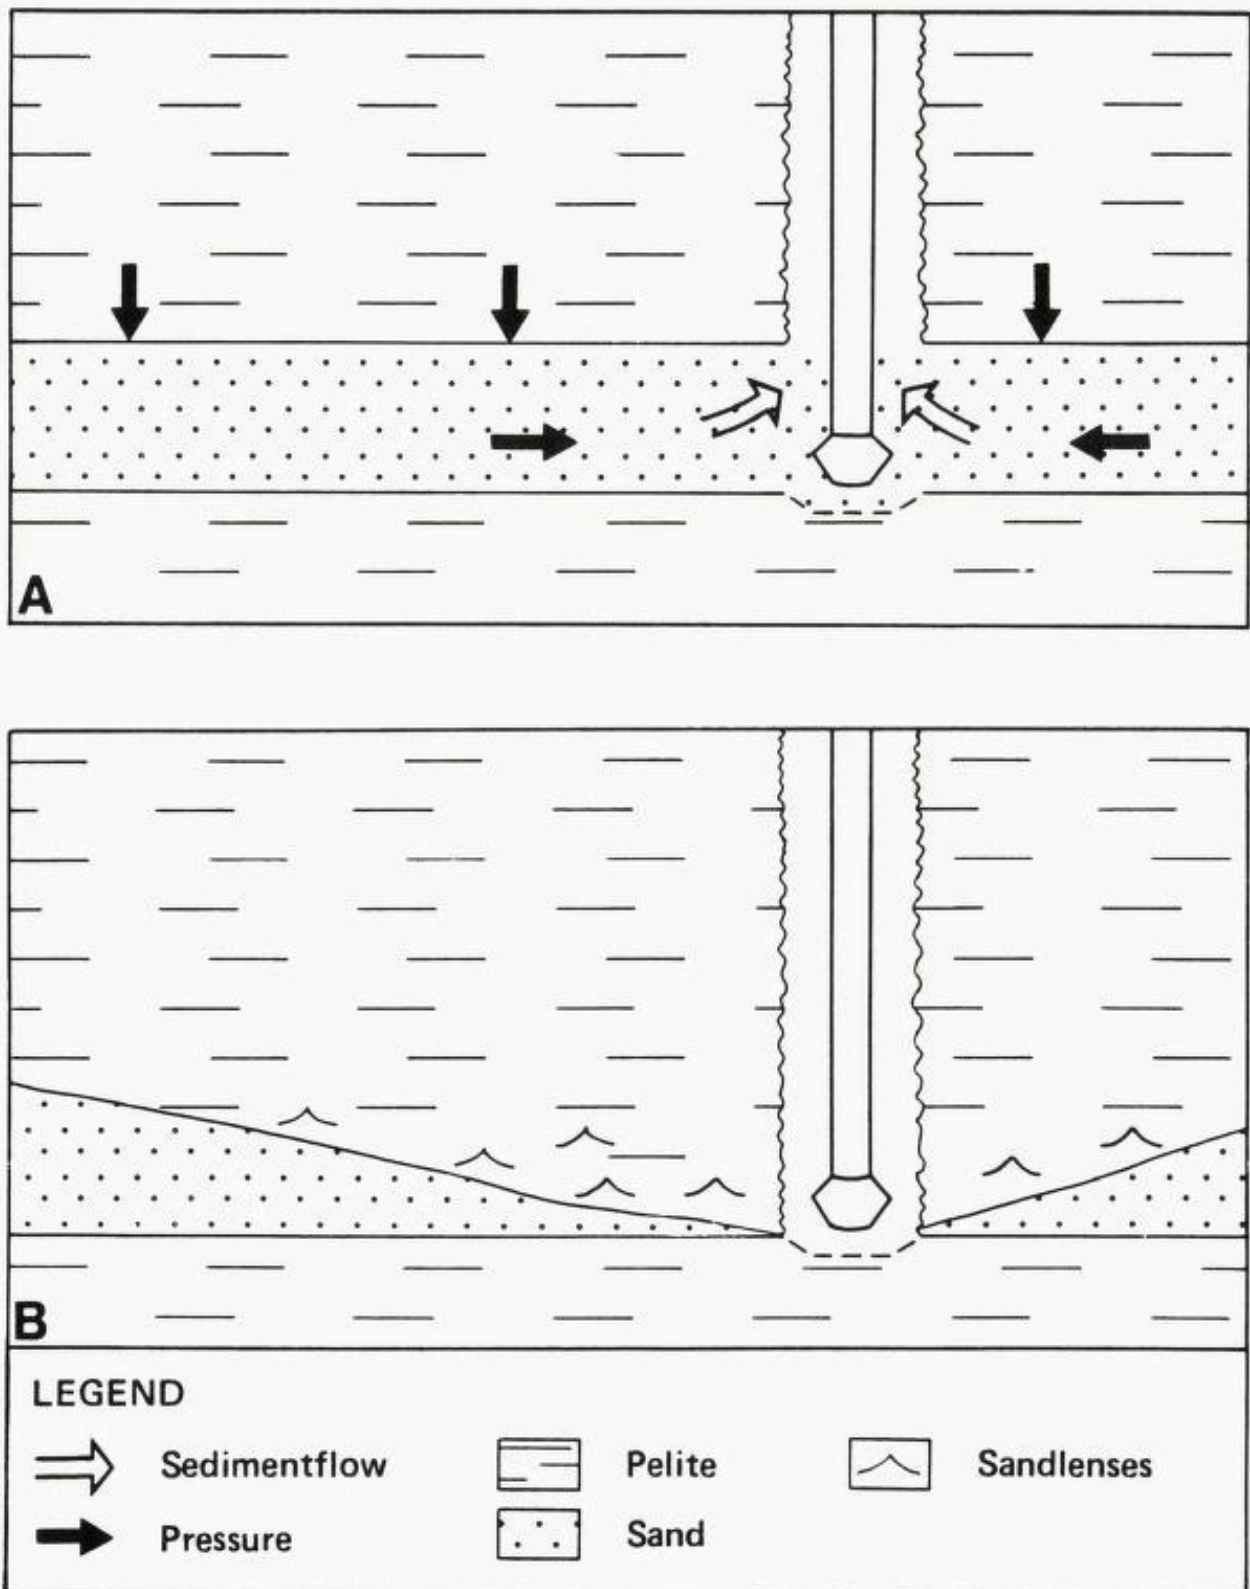
Fig. 20. Skisse over hvordan en utblåsing tenkes å deformere sedimentene ved brønnlokasjonen. Sammenpressing av sedimentene rundt brønnen vil forhindre videre strøm mot brønnen.

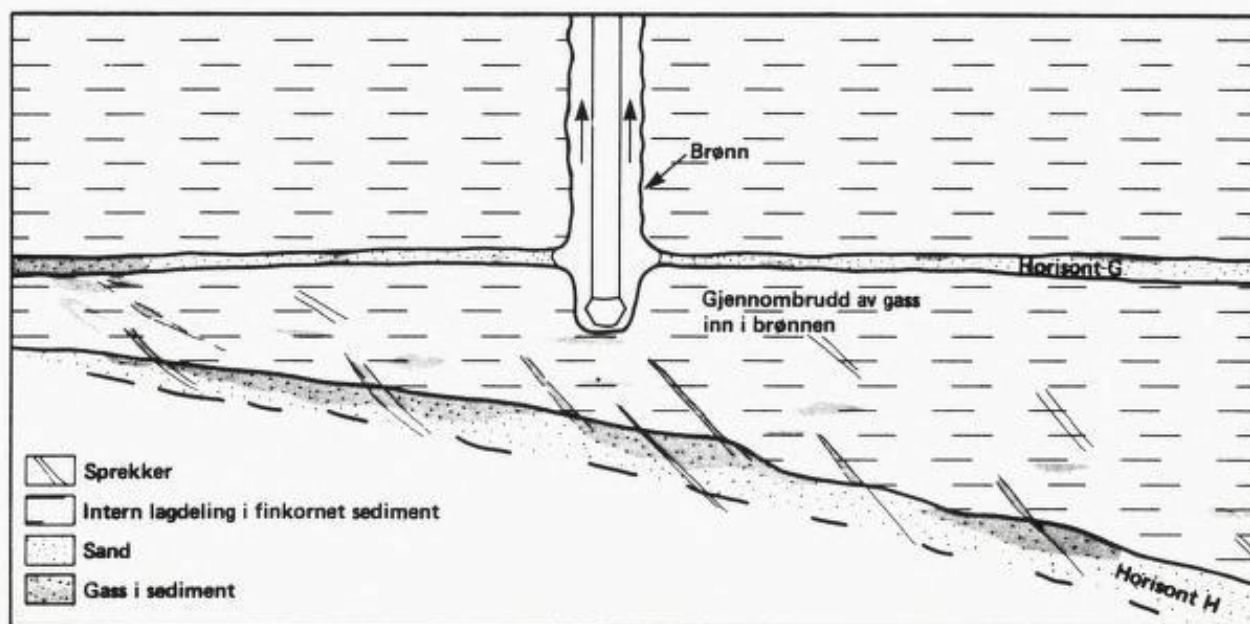
Selv om det i dette tilfellet ikke ble boret ned i det kartlagte gassreservoaret, synes det rimelig å anta at gass har strømmet opp til brønnen langs vertikale svakheter i den overliggende formasjonen. Dette er illustrert på Fig. 21. Denne gassen kan ha interferert med et allerede gassholdig sediment i horisont G, dette samspillet kan så ha ført til en større ustabilitet enn det man først antok.

Fig. 21. Skjematisk framstilling av hvordan gass kan tenkes å være akkumulert mellom horisont G og H. Figuren illustrerer hvordan gass i horisont H kan ha vært kilde til den gassen som blåste ut i brønn 6407/6-beta.
